2022 წლის მარტის თვეში ჭიათურის მუნიციპალიტეტის სოფელ ითხვისში განვითარებული გეოდინამიკური პროცესების გამომწვევი მიზეზების დადგენისა და სტიქიის არეალში მოქცეული საკარმიდამო ნაკვეთებისა და საცხოვრებელი სახლების იდენტიფიცირების მიზნით საქართველოს მთავრობის 2022 წლის 10 ივნისის №1016 განკარგულებით შექმნილი კომისიის მიერ გაწეული საქმიანობის

ანგარიში

10 ოქტომბერი 2022 წ.

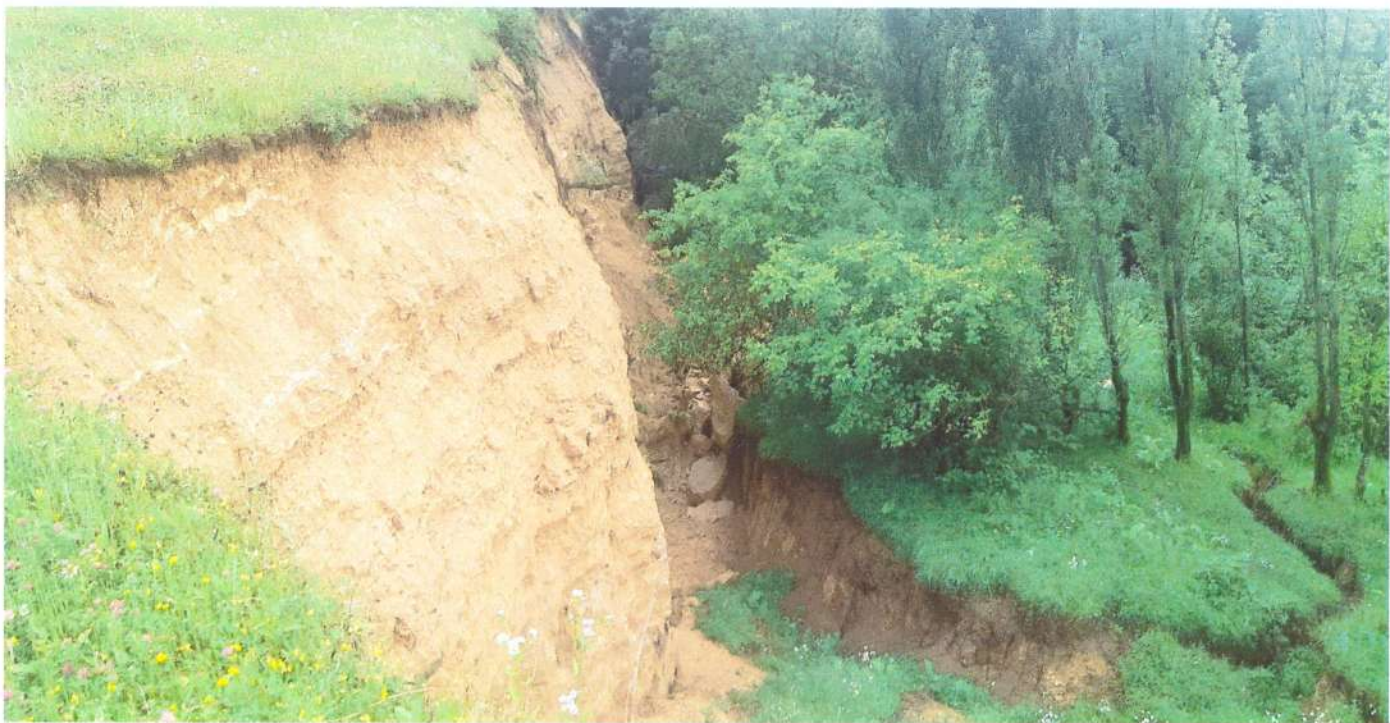
ფოტო N4.

ამჯერადაც, 2022 წლის მარტის თვეში ჭიათურის მუნიციპალიტეტის სოფელ ითხვისში უკიდურესად გართულებულმა გეოდინამიკურმა სიტუაციამ მძიმე შედეგები მოიტანა. სსიპ გარემოს ეროვნული სააგენტოს სპეციალისტების განმარტებით: „სოფლის ცენტრალური გზის ზედა მხარეს (კოორდინატები: X-363129, Y-4681665), ადგილი ჰქონდა მეწყრული პროცესების ჩასახვა-გააქტიურებას და ერთ-ერთ უბანზე როფისებურ ჩაქცევას, სადაც წარმოიქმნა 12-15მ სიმაღლის, 80-90° დახრილობის კედელი, რომლის მიმდებარედ, გიორგი მეგრელიშვილის კუთვნილი, ორსართულიანი საცხოვრებელი სახლი, აღნიშნულ ჩაქცევაში მთლიანად ჩაიმარხა”, (იხ. ფოტო N4 და N5).

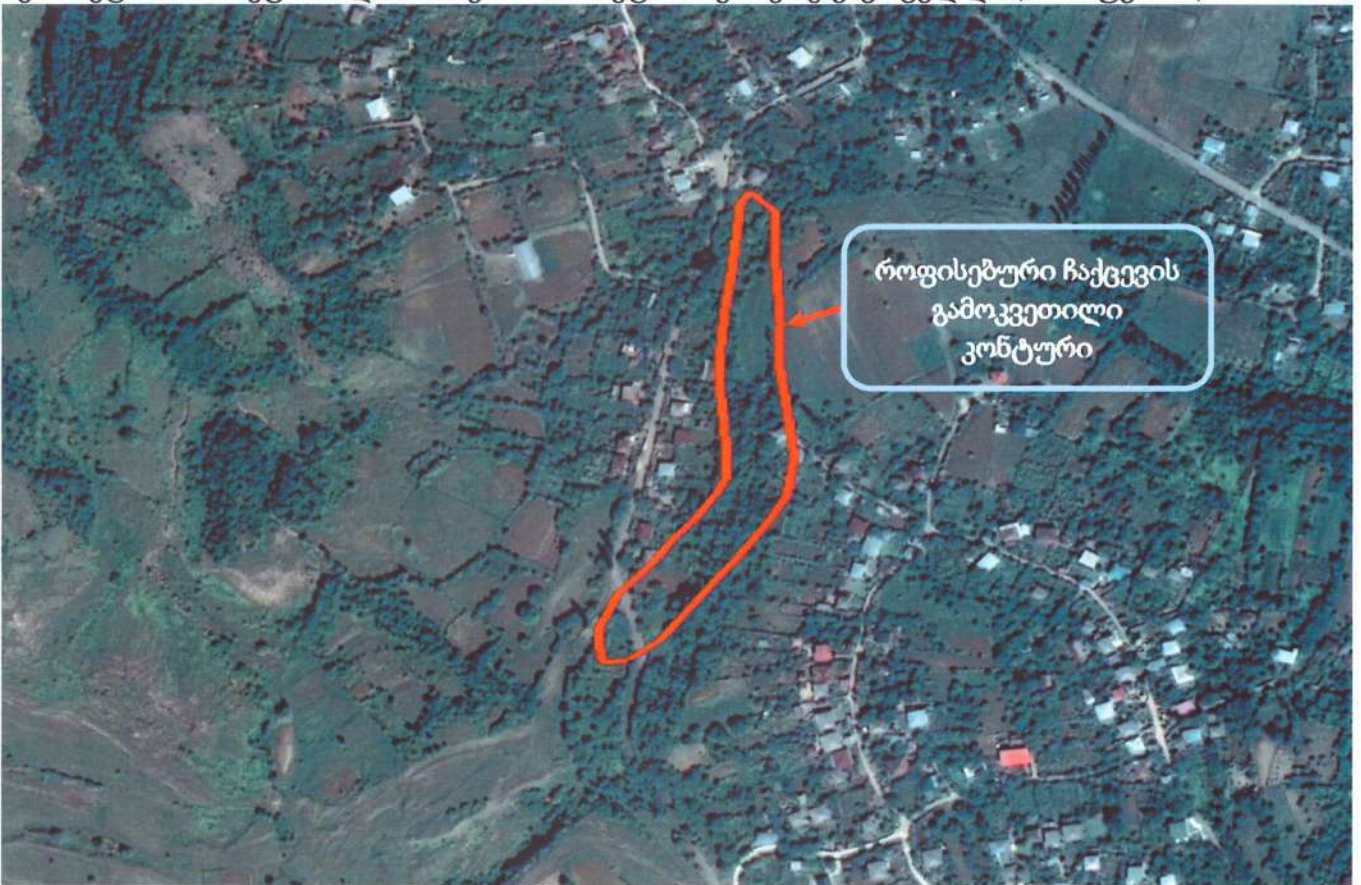
რუკა N6.

როფისებური ჩაქცევის გამოკვეთილმა ფართობმა 1,5 ჰექტარი შეადგინა, საშუალოდ მისი პერიმეტრი 950 მეტრია და თითქმის 480 მეტრ სიგრძეზე გავრცელდა (იხ. რუკა N6):

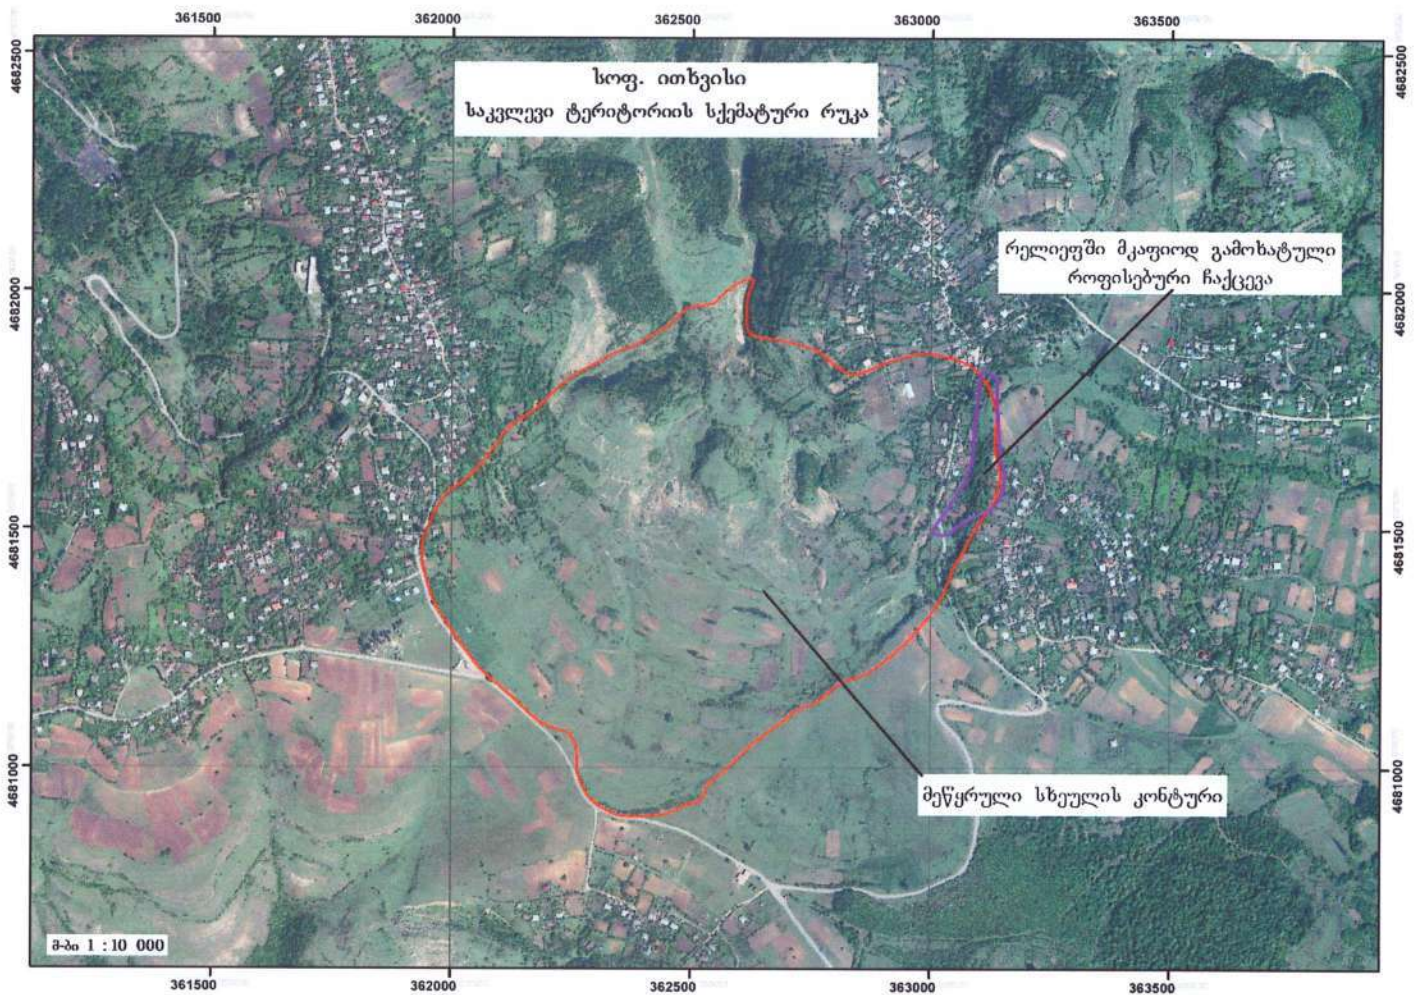
რუკა N17

რაც შეეხება უშუალოდ 2022 წლის მარტის თვეში განვითარებულ როფისებურ ჩაქცევის უბანს, იგი მდებარეობს ზემოთ აღწერილი ძველმეწყურული ფერდობის უკიდურეს ჩრდილო-აღმოსავლეთ პერიფერიაზე (რუკა N17).

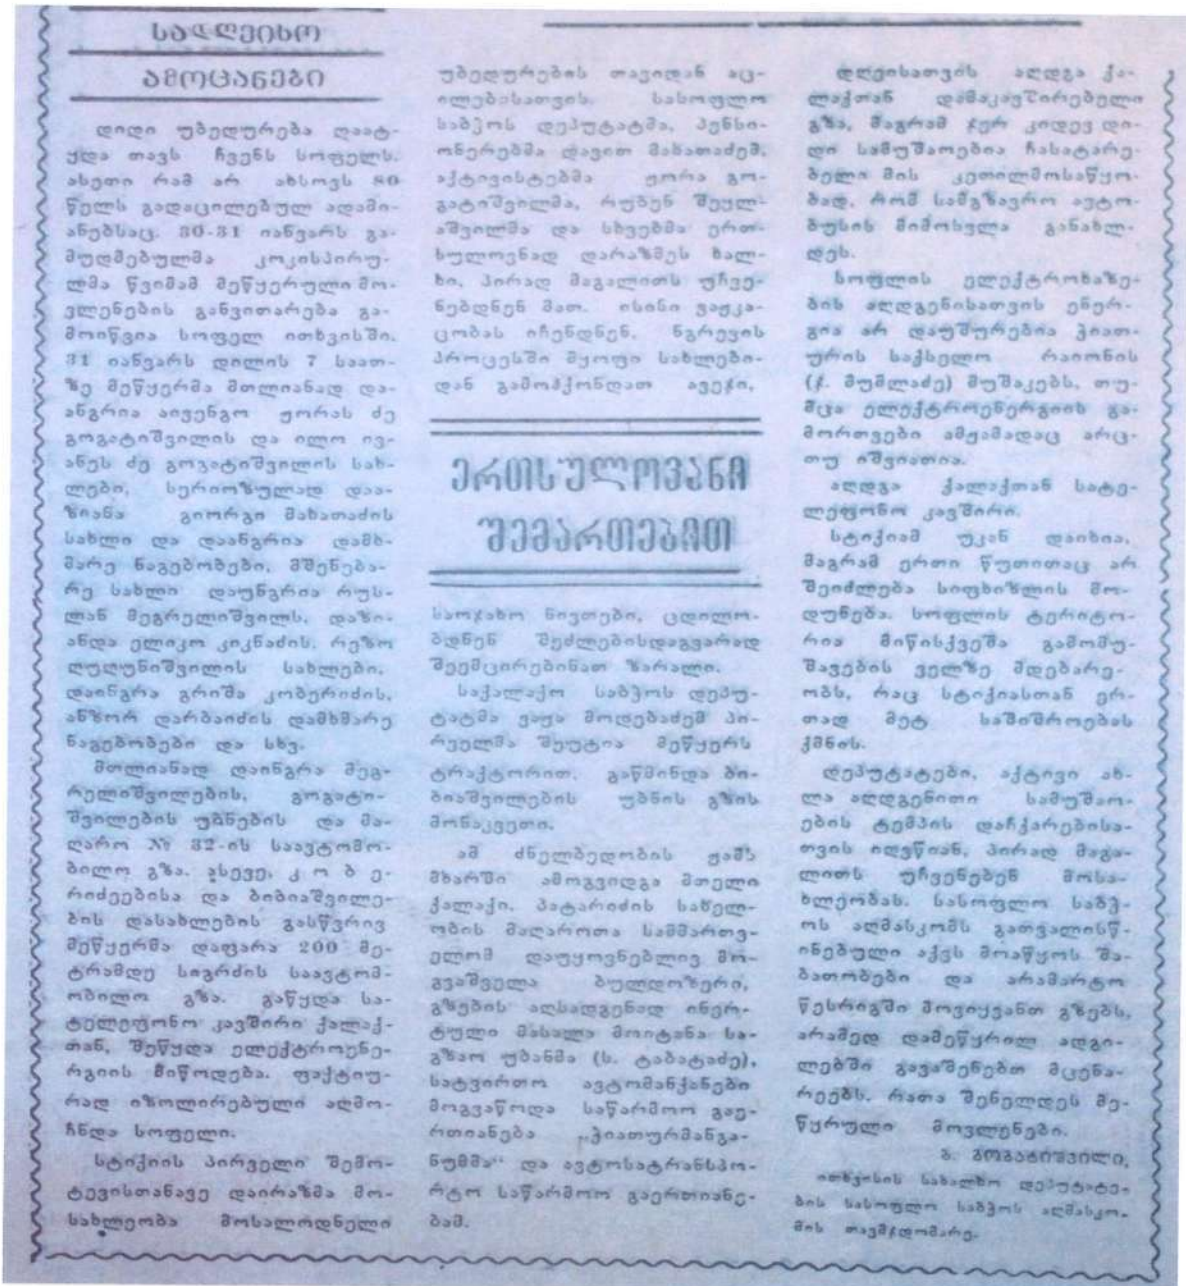
ფოტო N18.

ამ საკითხებს ეხმიანება 1986 წლის საგაზეთო სტატია, სადაც საუბარია სოფელ ითხვისში მომხდარ სტიქიაზე, კერძოდ სტატიაში აღნიშნულია, რომ 30-31 იანვარს გამუდმებულმა კოკისპირულმა წვიმებმა მეწყრული მოვლენების განვითარება გამოიწვია. დაინგრა და დაზიანდა არაერთი სახლი, დაზიანდა საავტომობილო გზა და მისი 200 მეტრიანი მონაკვეთი მეწყერმა დაფარა (იხ. ფოტო N18):

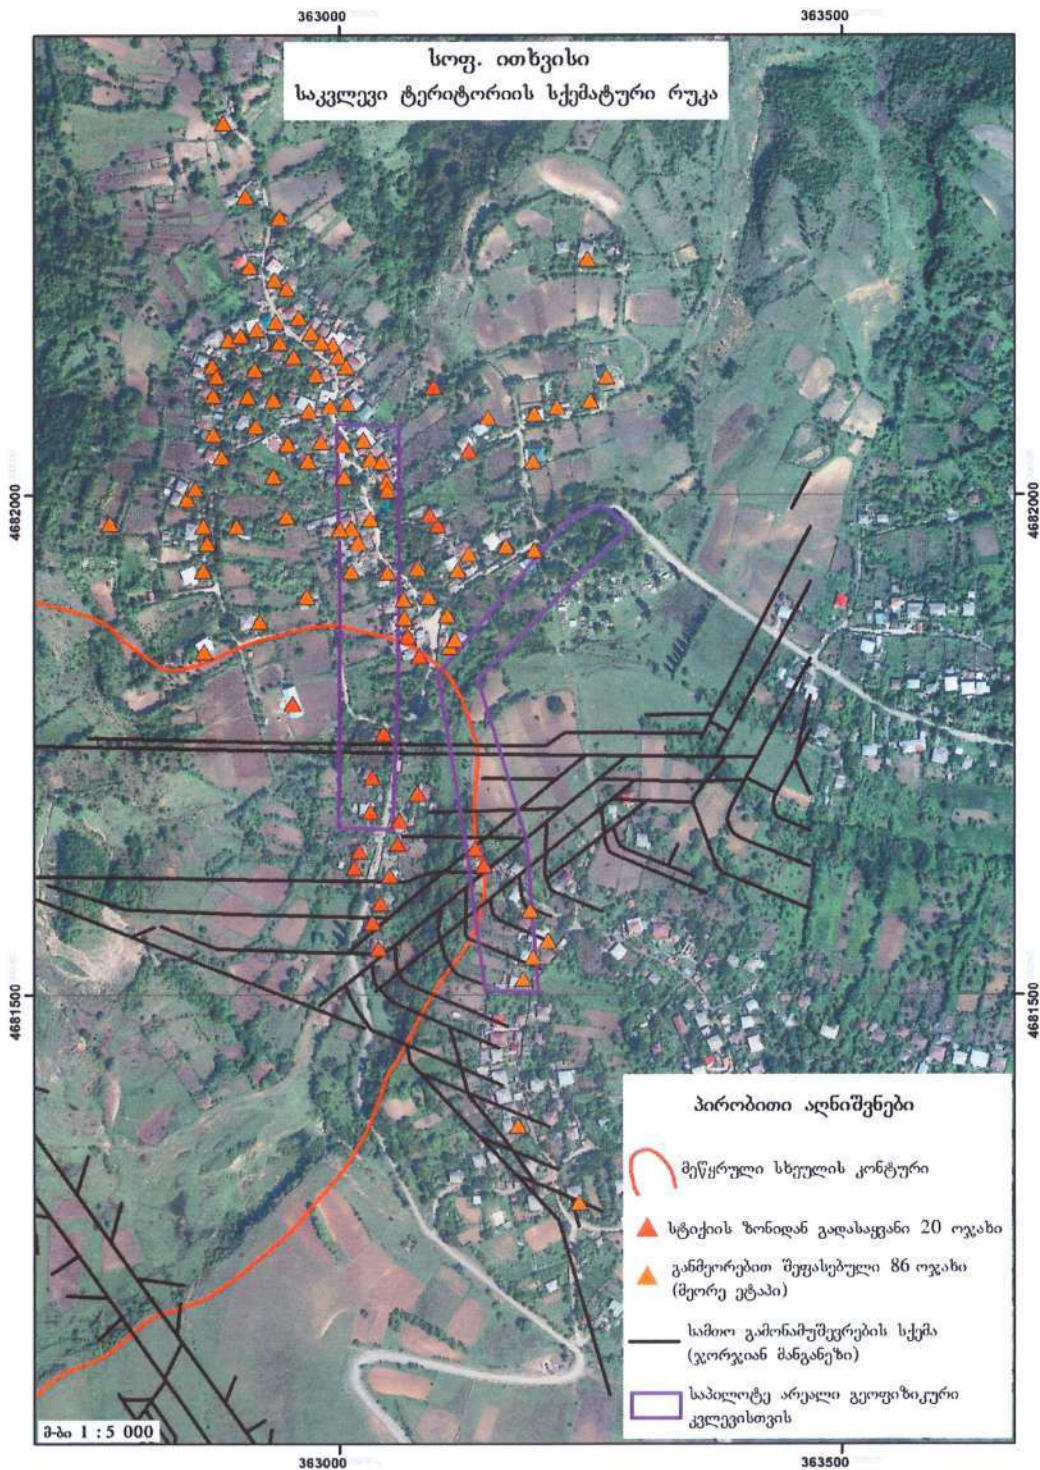
რუკა N21.

აღნიშნულმაკომისიას საშუალება მისცა უფრო ეფექტურად წარემართა საველე სამუშაოები. კერძოდ, სსიპ ივანე ჯავახიშვილის სახელობის თბილისის სახელმწიფო უნივერსიტეტის მიხეილ ნოდუას სახელობის გეოფიზიკის ინსტიტუტის ჯგუფს, საკვლევია არეალის ინსტრუმენტალური შესწავლის მიზნით განესაზღვრა (რუკაზე იისფრად მონიშნული) რისკის შემცველი საპილოტე უბნები. კერძოდ, საპილოტე უბნები შერჩეული იქნა შემდეგი კრიტერიუმით: თუკი დაფუძვებით, რომ როფისმაგვარად ჩავარდნილი უბანი დაკავშირებული იქნებოდა რუკაზე დატანილ გვირაბთან, მაშინ გვირაბთან მართობულად განლაგებულ ჩავარდნილ ე.წ. დერეფნის გაგრძელების ადგილსა და გვირაბს შორის დარჩენილი ტერიტორიის ქვეშ, სიცარიელე უნდა ფიქსირდებოდეს (იხ. რუკა N21):

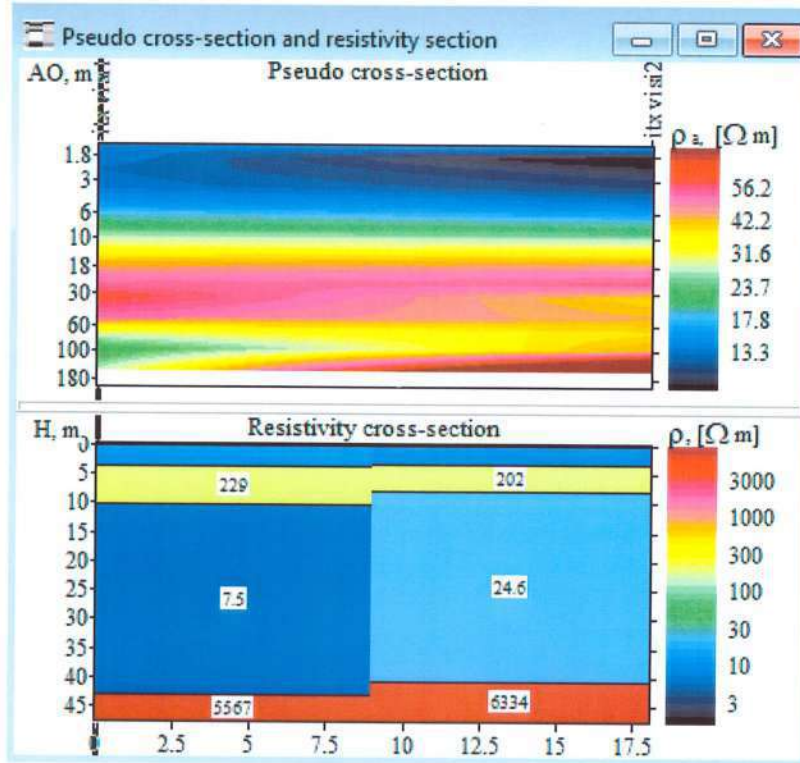
I1-I2 გეოლექტრული ჭრილის პროფილის სიგრძე არის 18 მეტრი. პროფილზე განლაგებულია ორი წერტილი. ანალიზის საფუძველზე ვასკვნით, რომ:

- პირველი ფენის სიმძლავრე არის დაახლოებით 3-4 მეტრი, წინაღობა დაახლოებით 12 ომი მეტრი, რაც სავარაუდოდ შეესაბამება თიხებით მდიდარ ნიადაგის ფენას.

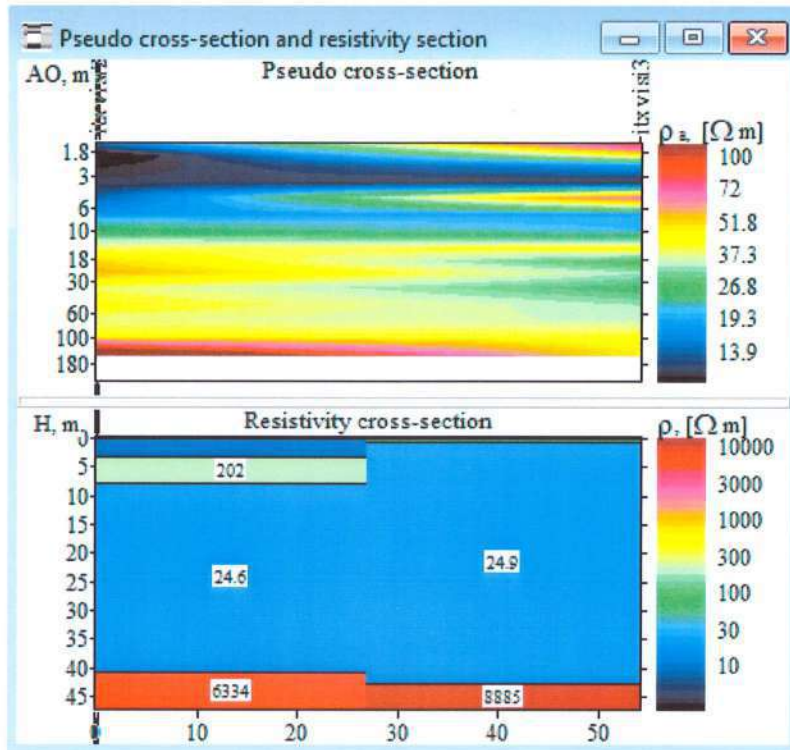
გეოლექტრული ჭრილი I2-I3:

I2-I3 გეოელექტრული ჭრილის პროფილის სიგრძე არის 54 მეტრი. პროფილზე განლაგებულია ორი წერტილი. ანალიზის საფუძველზე ვასკვნით, რომ:

- პირველი ფენის სიმძლავრე I2 წერტილის მიდამოებში არის დაახლოებით 3 მეტრი, წინაღობა დაახლოებით 11 ომი მეტრი, რაც სავარაუდოდ შეესაბამება თიხებით მდიდარ ნიადაგის ფენას.
- მეორე ფენა სიმძლავრით დაახლოებით 1-5 მეტრი და წინააღობით 95-200 ომი მეტრი, სავარაუდოდ შეესაბამება სხვადასხვა სტრუქტურის ქვიშაქვების, მერგელების და ა.შ. ძირითადი ქანებს. I3 წერტილის მიდამოებში პირველი და მეორე ფენა გაერთიანებულია.
- მესამე ფენა სიმძლავრით დაახლოებით 33-40 მეტრი, წინააღობით 25 ომი მეტრი, სავარაუდოდ წარმოადგენს შედარებით ტენიან და თიხებით მდიდარ ქანებს.
- მეოთხე ფენის ჩაწოლის სიღრმე დაახლოებით 40-45 მეტრია. მისი დიდი წინააღობა (რამდენიმე ათასი ომი მ) შეიძლება დაკავშირებული იყოს ძალზედ მტკიცე ძირითად ქანებთან თუმცა აქაც იგივე სიცარიელის ვარაუდით.

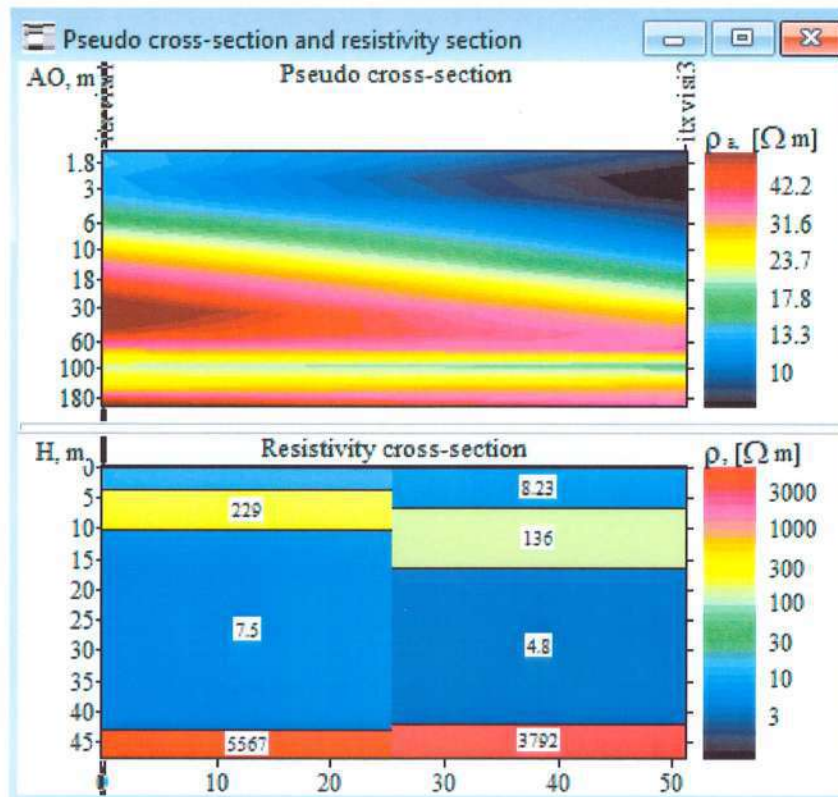
გეოელექტრული ჭრილი I1-I4:

II-I4 გეოლექტრული ჭრილის პროფილის სიგრძე არის 51 მეტრი. პროფილზე განლაგებულია ორი წერტილი. ანალიზის საფუძველზე ვასკვნით, რომ:

- პირველი ფენის სიმძლავრე არის დაახლოებით 3-6 მეტრი, წინაღობა დაახლოებით 8-12 ომი მეტრი, რაც სავარაუდოდ შეესაბამება თიხებით მდიდარ ნიადაგის ფენას.
- მეორე ფენა სიმძლავრით დაახლოებით 4-10 მეტრი და წინაღობით 140-200 ომი მეტრი, სავარაუდოდ შეესაბამება სხვადასხვა სტრუქტურის ქვიშაქვების, მერგელების და ა.შ. ძირითადი ქანებს.
 - მესამე ფენა სიმძლავრით დაახლოებით 26-30 მეტრი, წინაღობით დაახლოებით 5-8 ომი მეტრი, სავარაუდოდ წარმოადგენს შედარებით ტენიან და თიხებით მდიდარ ქანებს.
- მეოთხე ფენის ჩაწოლის სიღრმე დაახლოებით 40-45 მეტრია. მისი დიდი წინაღობა (რამდენიმე ათასი ომი მეტრი) შეიძლება დაკავშირებული იყოს ძალზედ მტკიცე ძირითად ქანებთან ან ის შეიძლება დაკავშირებული იყოს გარკვეული დიამეტრის სივარულიებთან.

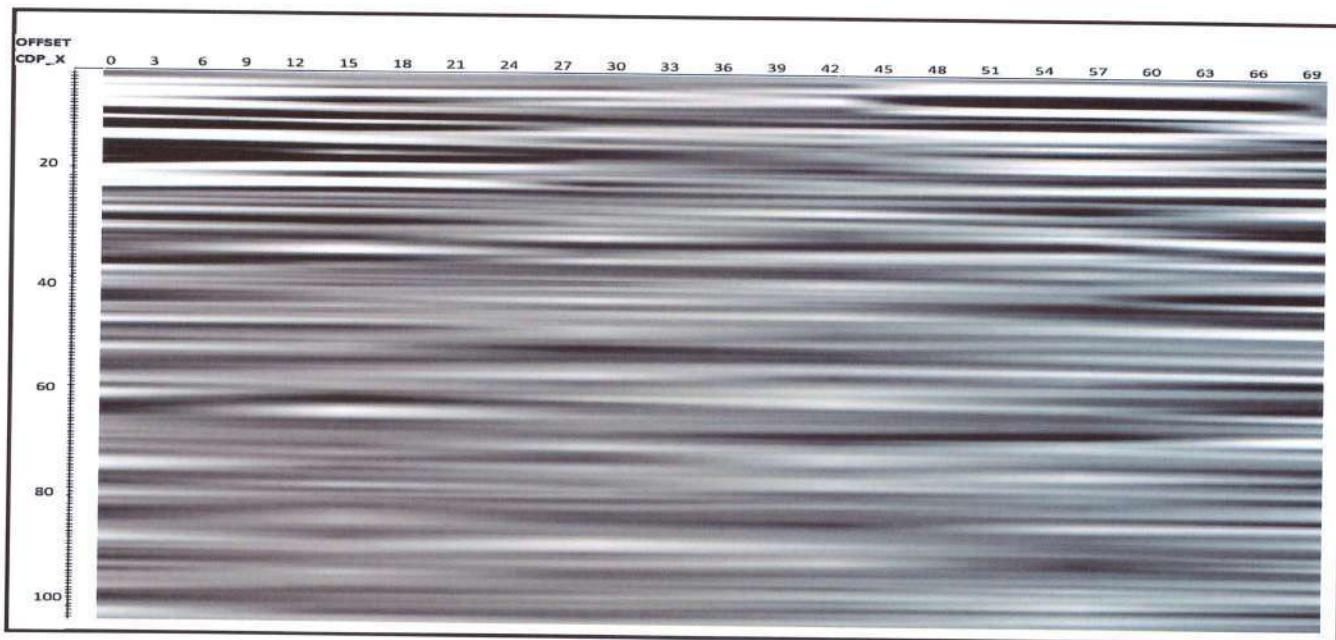
სურათი N29.

დასახული სეისმური პროფილის გასწვრივ ვერტიკალურ სიბრტყეში მიღებულ იქნა შემდეგი სეისმოგეოლოგიურ ჭრილი (იხ. სურათი N29), 105 მეტრ სიღრმემდე:

როგორც სქემატური გამოსახულებიდან ირკვევა, დასახულ სეისმურ ჭრილზე (105 მეტრ სიღრმემდე) ანომალური უბნები არ გამოიკვეთა. აქედან გამომდინარე, შეგვიძლია ვივარაუდოდ, რომ სეისმური პროფილის ხაზის გასწვრივ ვერტიკალურ ჭრილში აღნიშნულ სიღრმემდე ანომალური სიცარიელები არ ფიქსირდება.

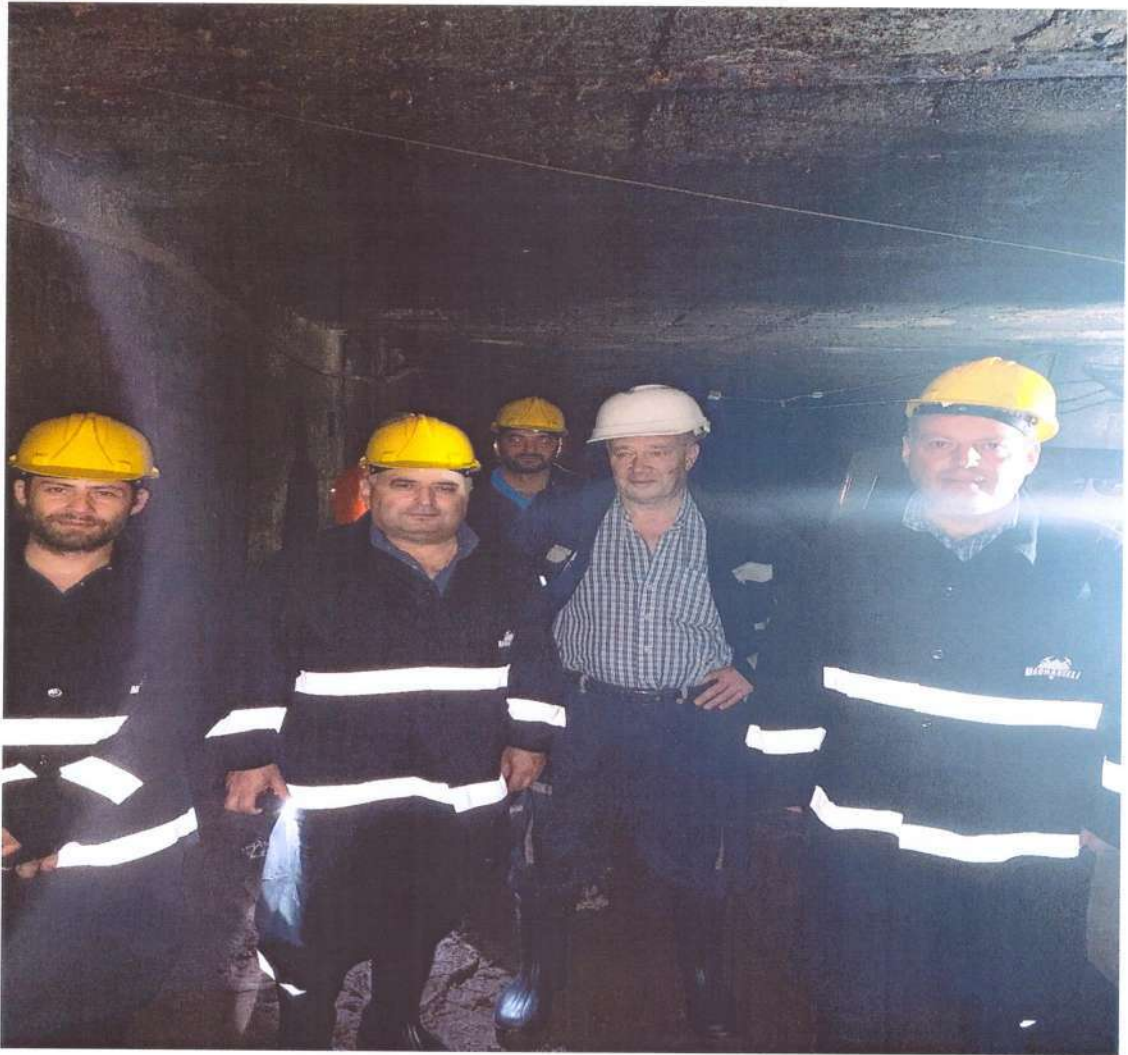
ფოტო N34.

პროცესების სიახლოვეს მისვლა შესაძლებელ იქნა მხოლოდ კაპიტალური შტოლნის საშუალებით (უმოკლესი მანძილი როფისებური ჩავარდნიდან საშუალოდ შეადგენს 250 მ), (იხ. ფოტო N34):

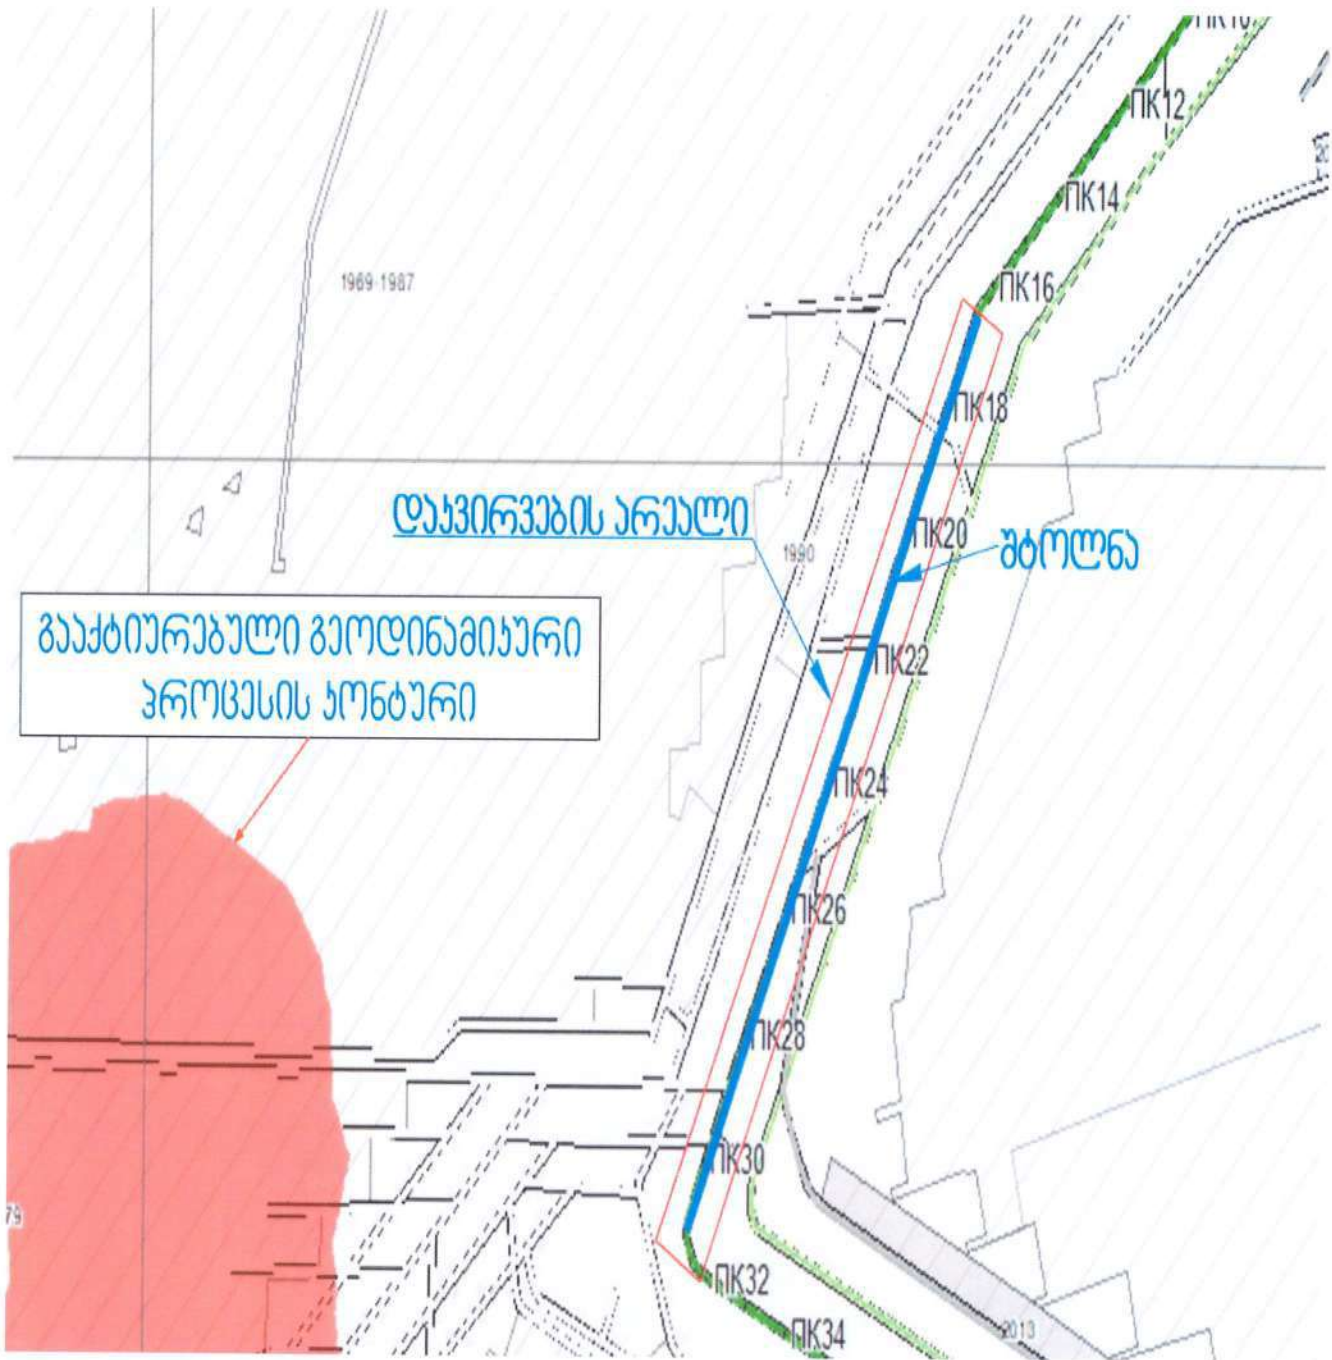
სქემა N35.

ვიზუალური დაკვირვება განხორციელდა შტოლნის 340 მეტრ სიგრიძის მონაკვეთზე. შტოლნა მართკუთხა ფორმისაა, გამაგრებულია რკინა ბეტონის სამაგრით. მცირედ დახრილია მაღაროს პირისკენ, მაღაროში მოდინებული მიწისქვეშა წყლების არინებისათვის. ვიზუალური დაკვირვებით, შტოლნის აღნიშნულ მონაკვეთში, სამთო წნევებით გამოწვეული გვირაბის კედლების დაზიანებები არ ვლინდება (იხ. სქემა N35):

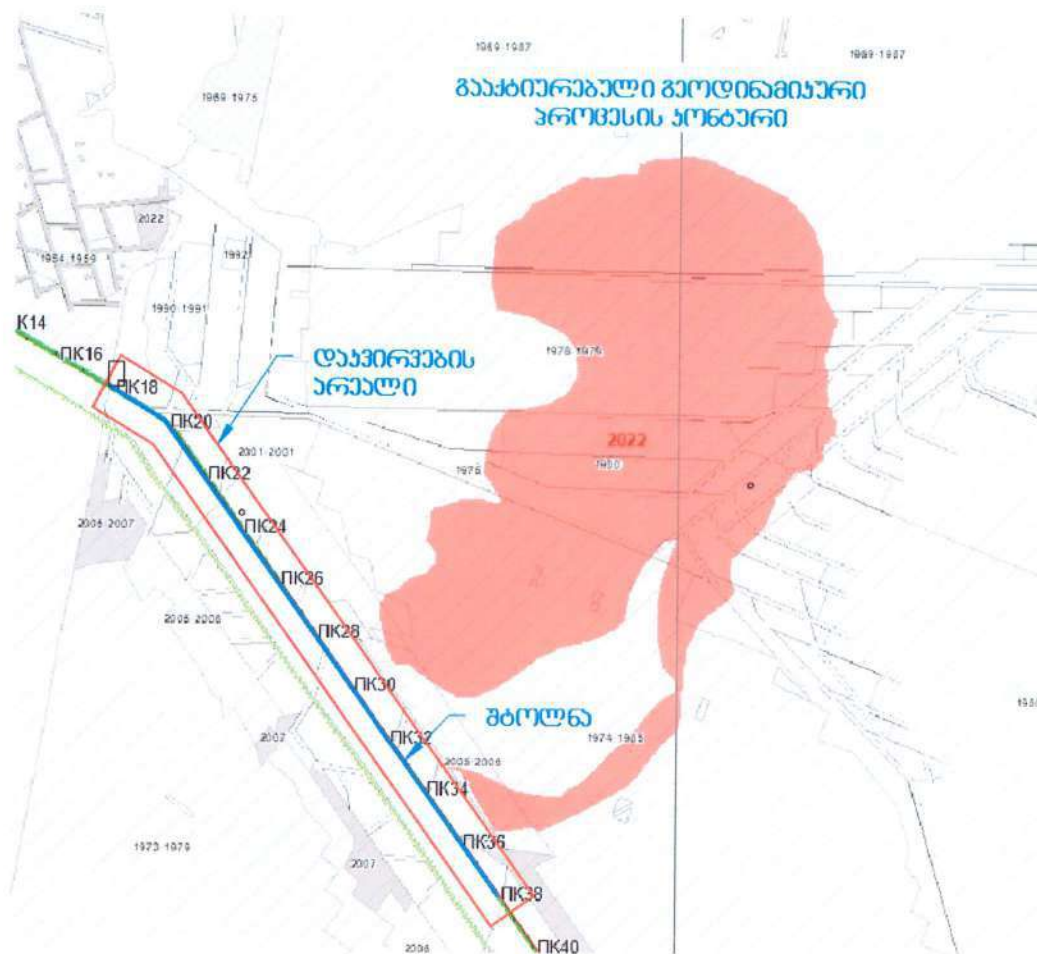
სურათი N40.

შუქრუთის მდაროში მიწისქვეშა სამთო გამუნამუშევრების დღევანდელი მდგომარეობის და ტოპოლოგიის გათვალისწინებით, გააქტიურებული გეოდინამიკური პროცესების სიახლოვეს მისვლა შესაძლებელ იქნა კაპიტალური შტოლნის საშუალებით (უმოკლესი მანძილი როფისებური ჩავარდნიდან საშუალოდ შეადგენს 240 მ) ვიზუალური დაკვირვება განხორციელდა შტოლნის 300 მ სიგრძის მონაკვეთზე. შტოლნის განივკვეთი თალური ფორმისაა, დათვალიერებული 60 მეტრიანი მონაკვეთი გამაგრებულია რკინა ბეტონის სამაგრით, ხოლო დანარჩენი მონაკვეთი გამაგრებულია ლითონის სპეციალური პროფილის სამაგრით. სამაგრებს შორის ამოხიმვა კი განხორციელებულია რკინაბეტონის ფილებით (რკინა-ბეტონის ხიმე). შტოლნა მცირედ დახრილია მდაროს პირისკენ. ვიზუალური დაკვირვებით შტოლნის აღნიშნულ მონაკვეთში სამთო წნევებით გამოწვეული გვირაბის კედლების დაზიანებები არ ვლინდება და ესპლუატაციისთვის უსაფრთხოა (იხ. სურათი N40):

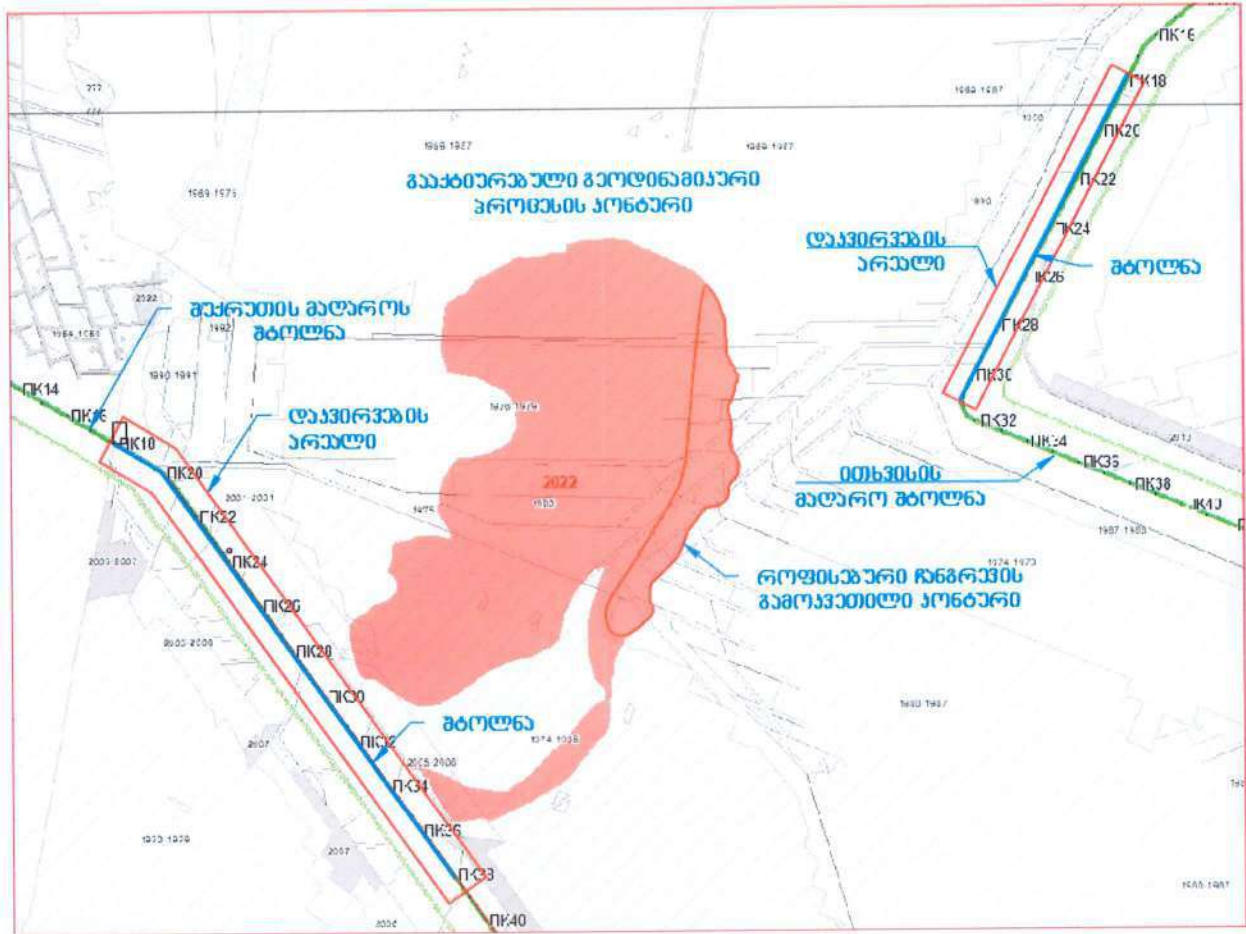
სურათი N41.

ითხვისის და შუქრუთის მაღაროებში ვიზიტებისას დაკვირვების ადგილების, გეოდინამიკურად სენსიტიური უბნისა და როფისებური ჩანგრევის გამოკვეთილი კონტურის ერთიანი გეგმა წარმოდგენილია სურათზე N41:

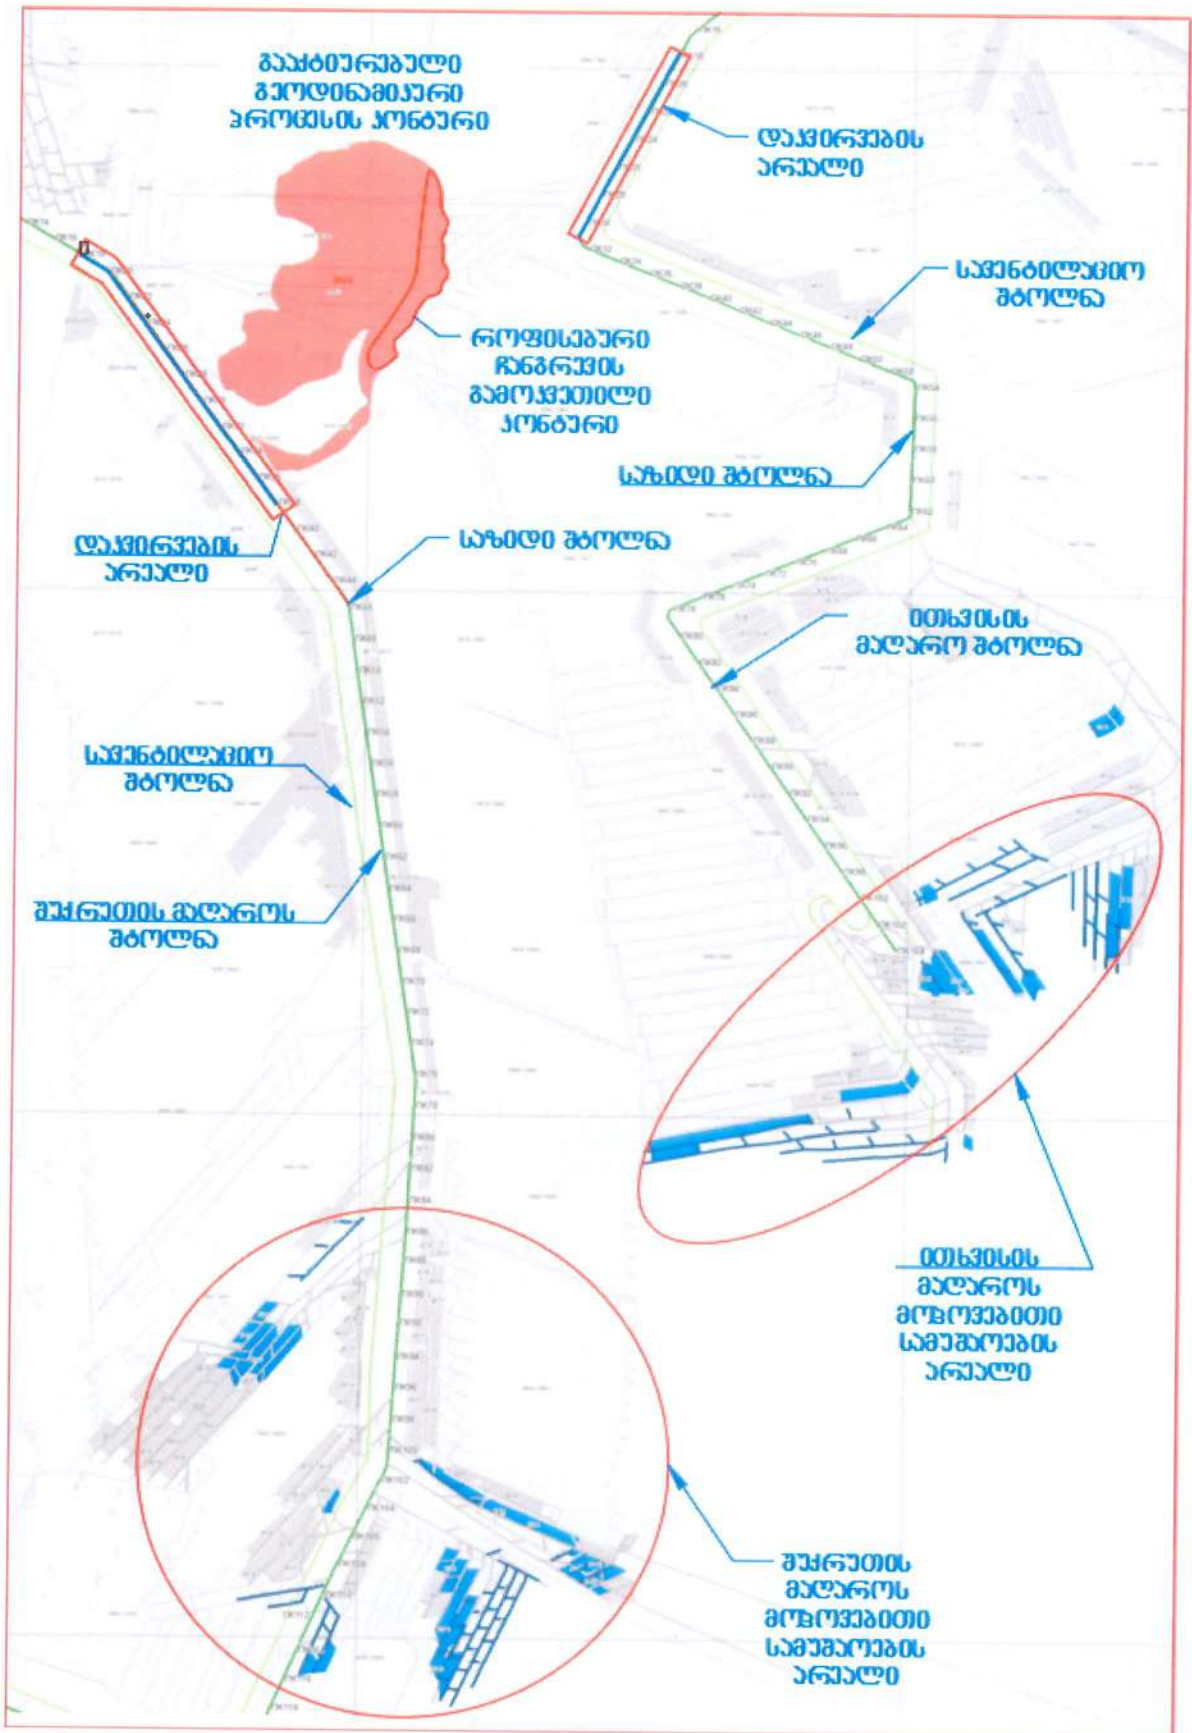
სურათი N42.

მიმდინარე ეტაპისთვის ითხვისის მაღაროში ექსპლუატაციაში სამი საწმენდი სანგრევი: ორი სპირაჯო და ერთი ლავი, რომლებიც სენსიტიური უბნიდან დაშორებულია საშუალოდ 1300 მეტრით. ხოლო შუქრუთის მაღაროში ექსპლუატაციაში 6 საწმენდი სანგრევი (სპირაჯო) და ერთი სანგრევი (დამჭრელი შტრეკში), რომლებიც სენსიტიური უბნიდან დაშორებულია საშუალოდ 1350 მეტრით (იხ. სურათი N42):

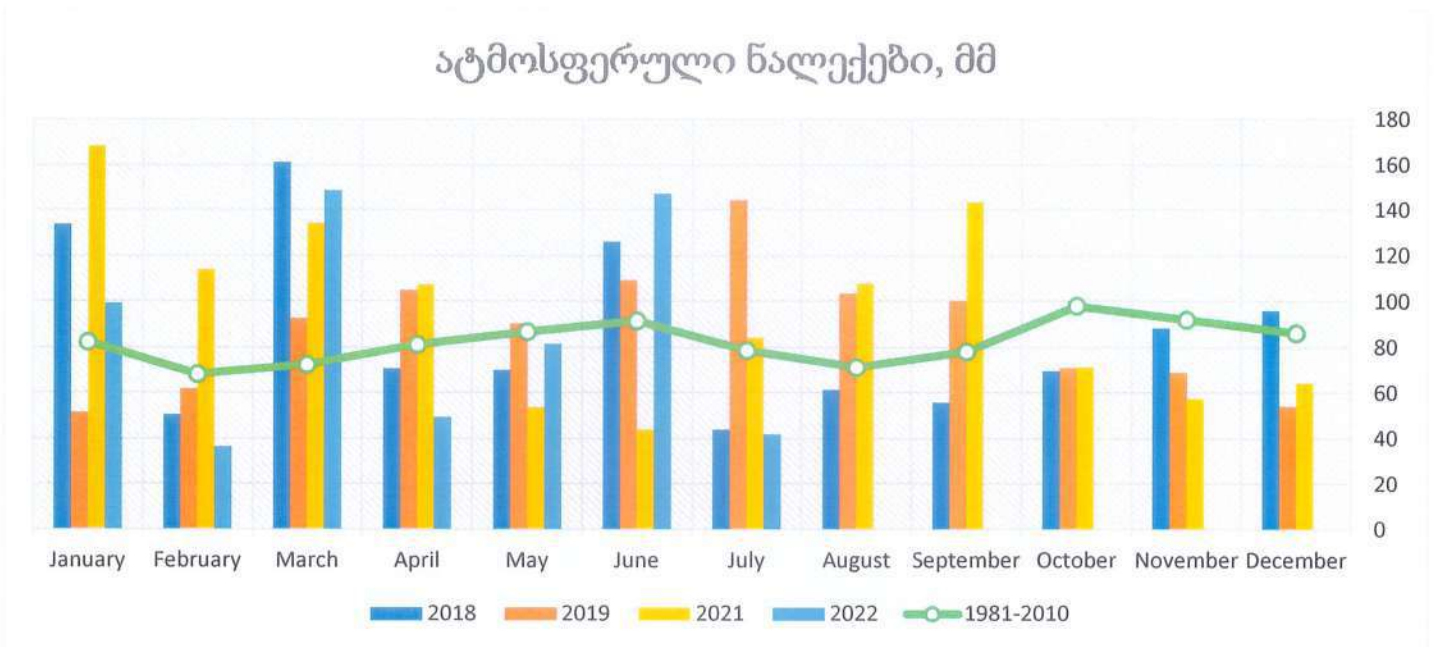
ცხრილი N43.

რადგან სოფ. ითხვისში და მთლიანად ჭიათურის მუნიციპალიტეტში, მოქმედი მეტეოსადგური არ გვაქვს, ატმოსფერულ ნალექებზე ინფორმაცია მოძიებული იქნა ქ. საჩხერის მეტეოსადგურიდან, რომელიც ჩვენი საკვლევი არეალიდან დაშორებულია 10 კილომეტრით. აღნიშნული მეტეოსადგურის მონაცემები გარკვეულწილად რეპრეზენტატულია საკვლევი არეალისთვის. ქვემოთ მოცემულ გრაფიკზე ნათლად ჩანს, რომ 2018-2022 წლების განმავლობაში, იანვარი-მარტის პერიოდი გამოირჩევა უხვნალექიანობით (იხ. ცხრილი N43):

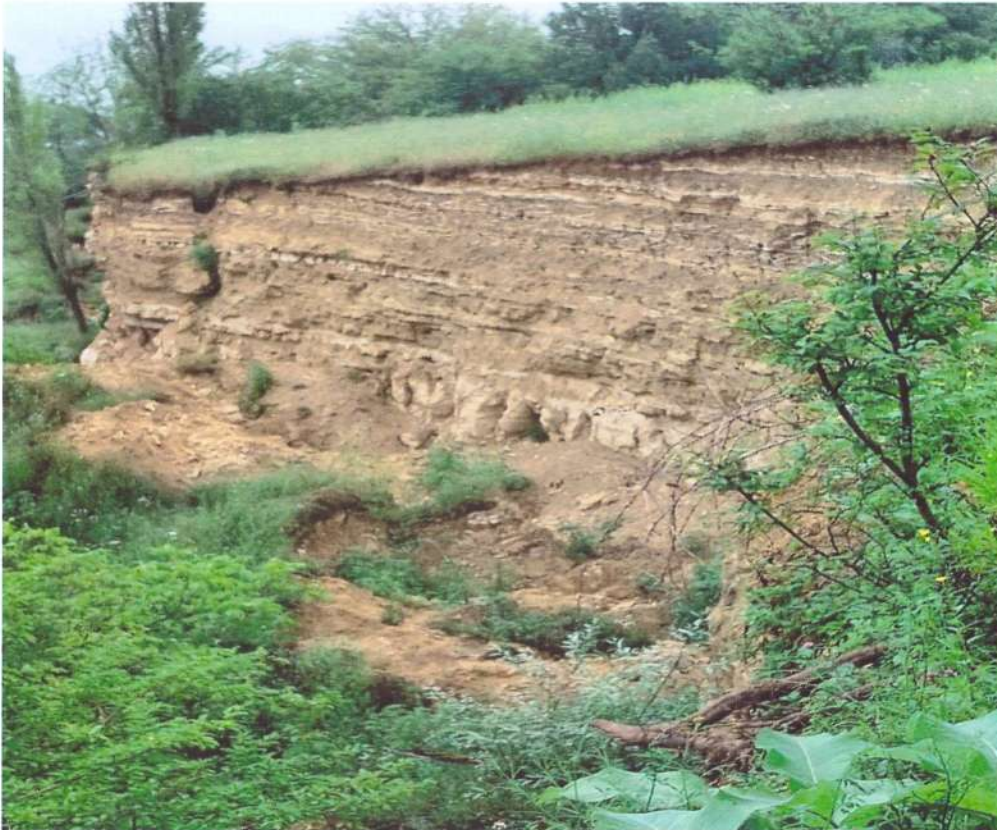
ფოტო N44.

თუ კარგად დავაკვირდებით ქვემოთ მოყვანილ ფოტოს, დავინახავთ ამგები ქანების მკვეთრად გამოხატულ თარაზულ მიმართულებას და დაცურებისადმი მათი რეზისტენტობის უნარს (იხ. ფოტო N44):

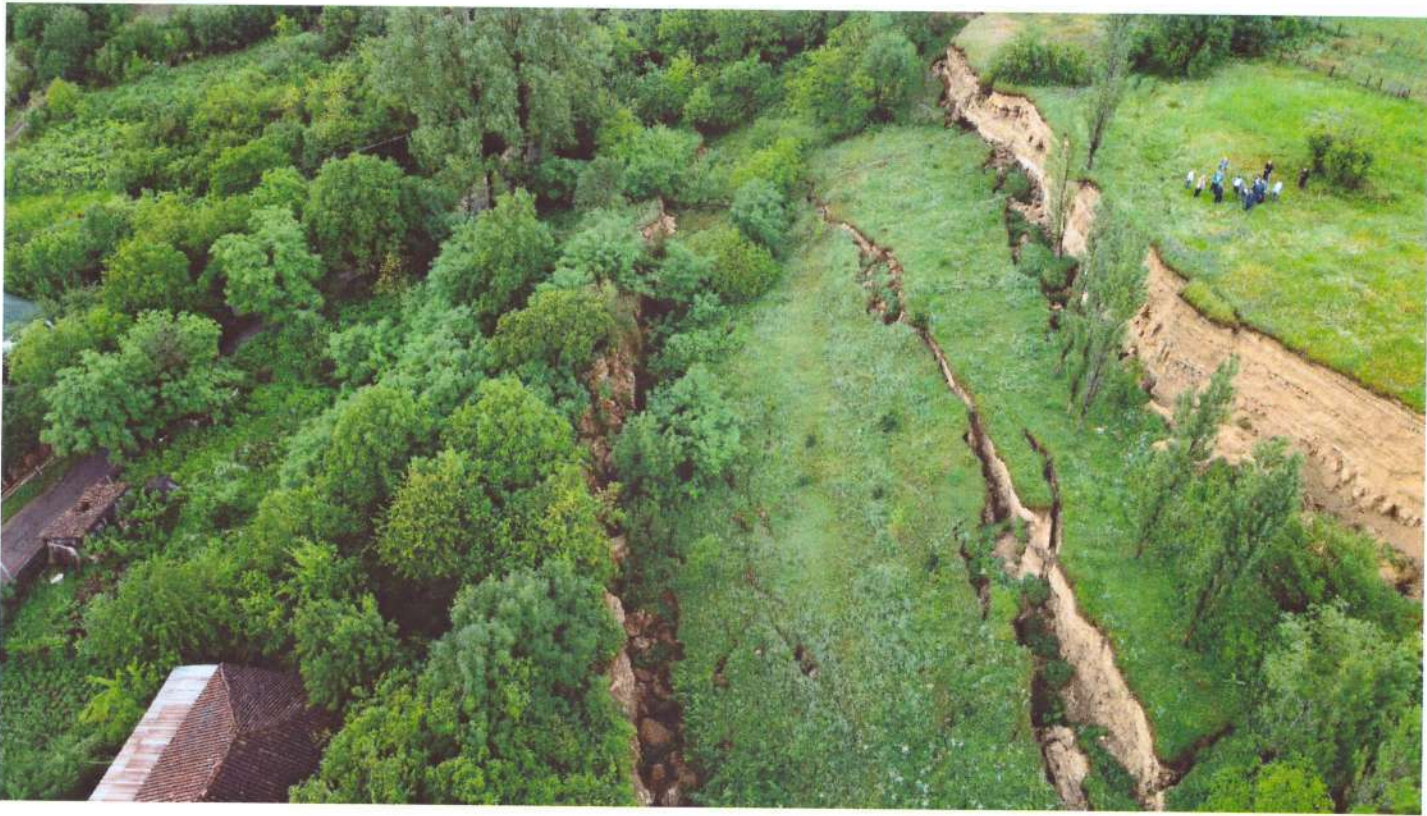
ფოტო N45.

ქვემოთ მოყვანილ სურათზე ნათლად ჩანს ჩაქცევის კონტური (იხ. ფოტო N45):
