2022 წლის მარტის თვეში ჭიათურის მუნიციპალიტეტის სოფელ ითხვისში განვითარებული გეოდინამიკური პროცესების გამომწვევი მიზეზების დადგენისა და სტიქიის არეალში მოქცეული საკარმიდამო ნაკვეთებისა და საცხოვრებელი სახლების იდენტიფიცირების მიზნით საქართველოს მთავრობის 2022 წლის 10 ივნისის №1016 განკარგულებით შექმნილი კომისიის მიერ გაწეული საქმიანობის

ანგარიში

10 ოქტომბერი 2022 წ.

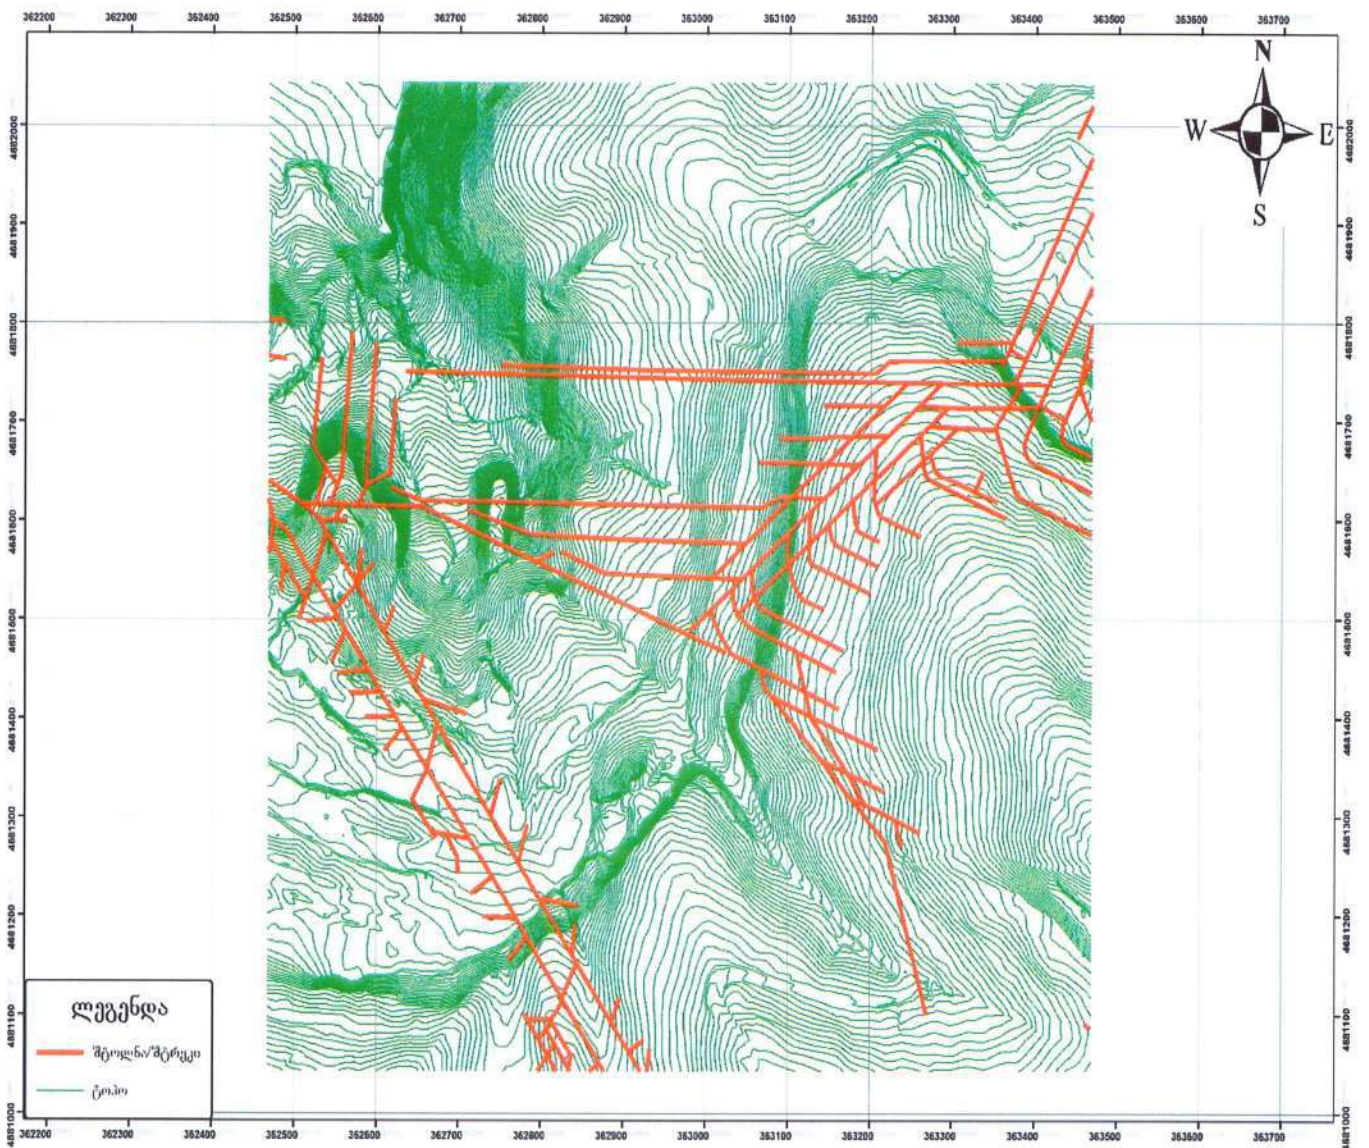
სქემა N19.

საქმიანობის დაწყებისთანავე, კომისიამ სრულყოფილი კვლევის ჩასატარებლად, შპს „ჯორჯიან მანგანუმისგან“ გამოითხოვა ითხვისის და მიმდებარე ტერიტორიაზე არსებული შუქრუთის მაღაროების სამთო სამუშაოების განვითარების გეგმები, რასაც თან ახლდა ინფორმაცია სამთო გამონამუშევრების (მაღარო, მაღაროს უბანი, შტოლნა, შტრეკი, კვერშლაგი და სხვა) განლაგების ტოპო-გეოდეზიური (მარკშიდერული) გეგმების და სქემების შესახებ (იხ. სქემა N19), ინტეგრირებული მიწის ზედაპირთან (მიწისქვეშა სამთო გამონამუშევრები დასმული კოორდინატთა ბადეზე):

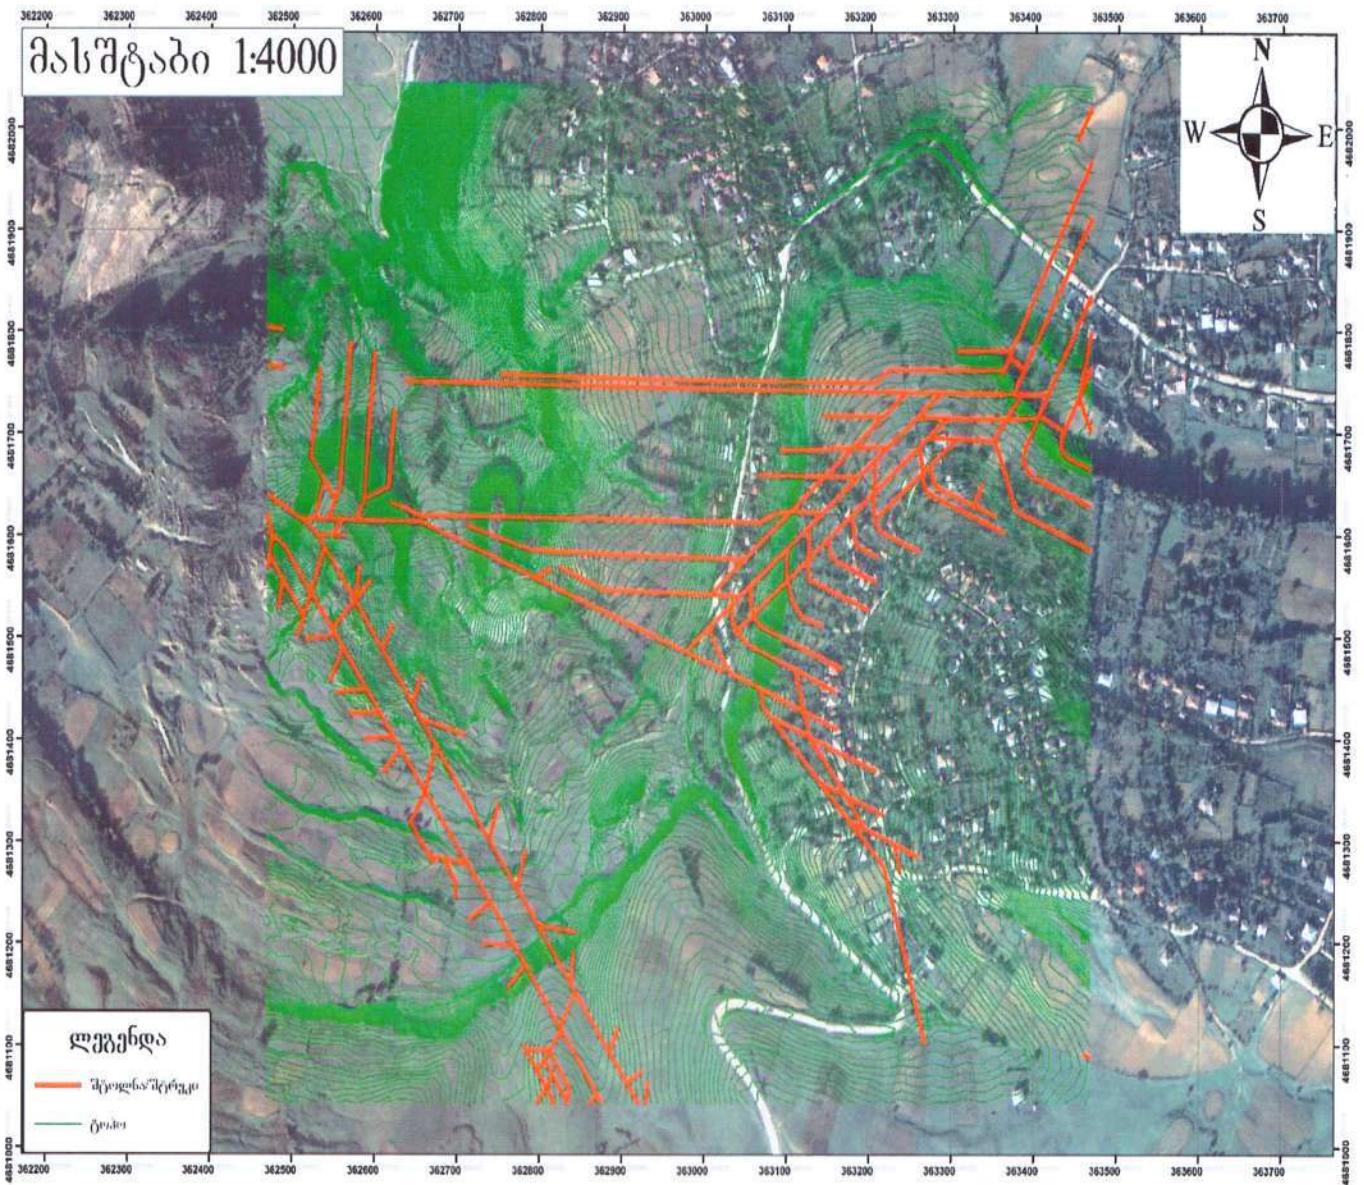
სქემა N20.

სპეციალური საველე ტექნიკით მოხდა წარმოდგენილი გვირაბების ინტეგრირება სოფელ ითხვისის მიწის ზედაპირთან (იხ. სქემა N20):

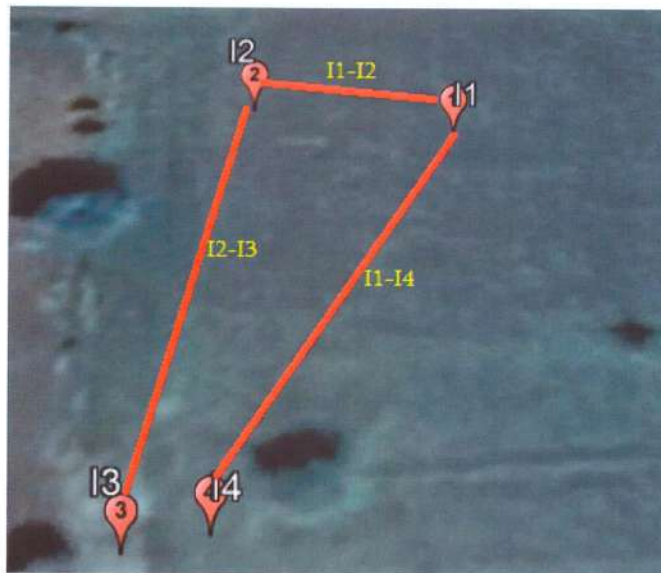
რუკა N24.

გეოელექტრული ჭრილების განლაგება (იხ. რუკა N24):

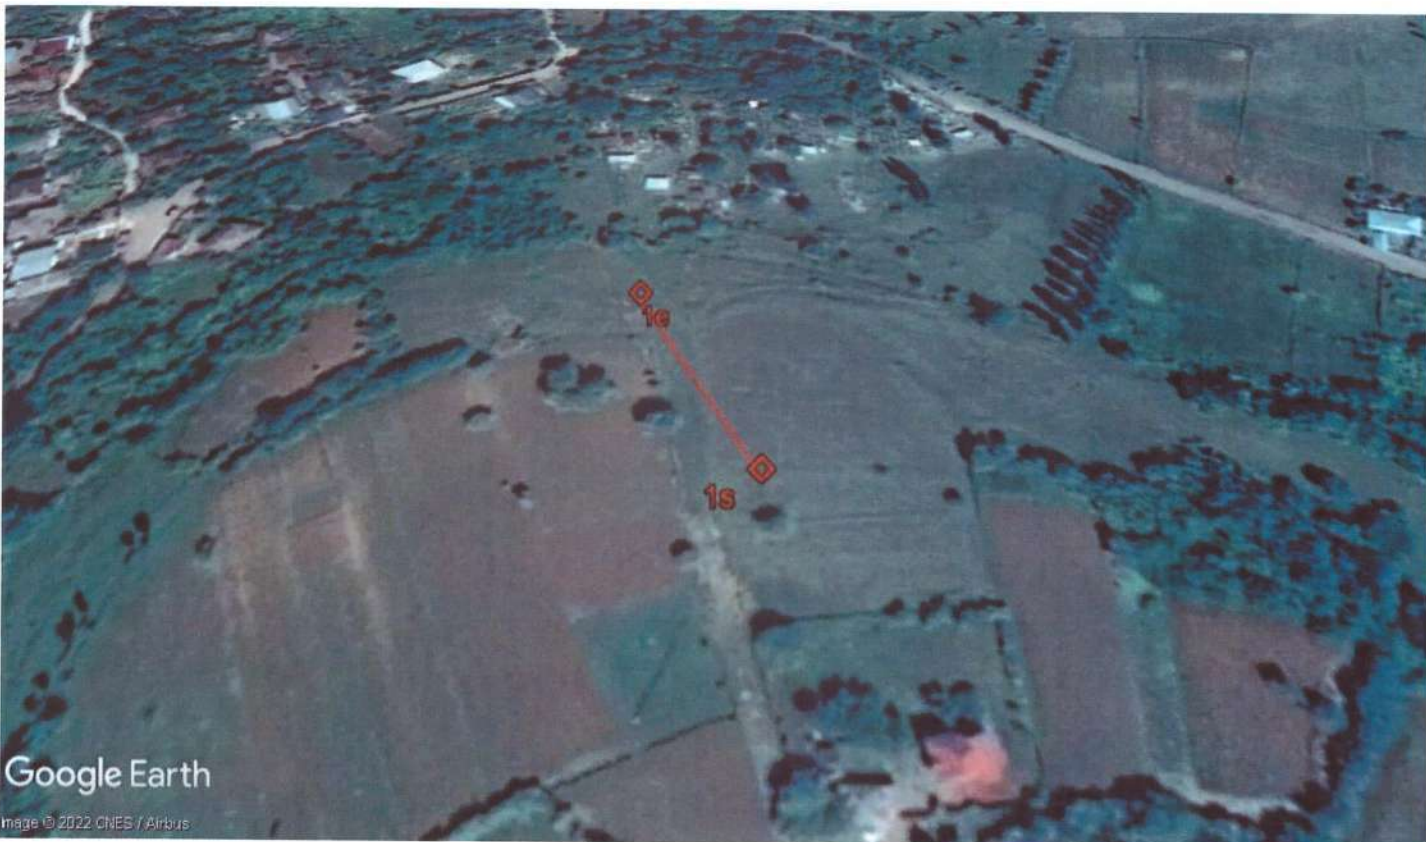
რუკა N27.

ამისათვის გაკეთდა ნახაზზე მოცემული 69 მეტრ სიგრძის სეისმური პროფილის ჭრილი (იხ. რუკა N27):

1s შეესაბამება პროფილის დასაწყისს, ხოლო 1e - პროფილის ბოლოს.

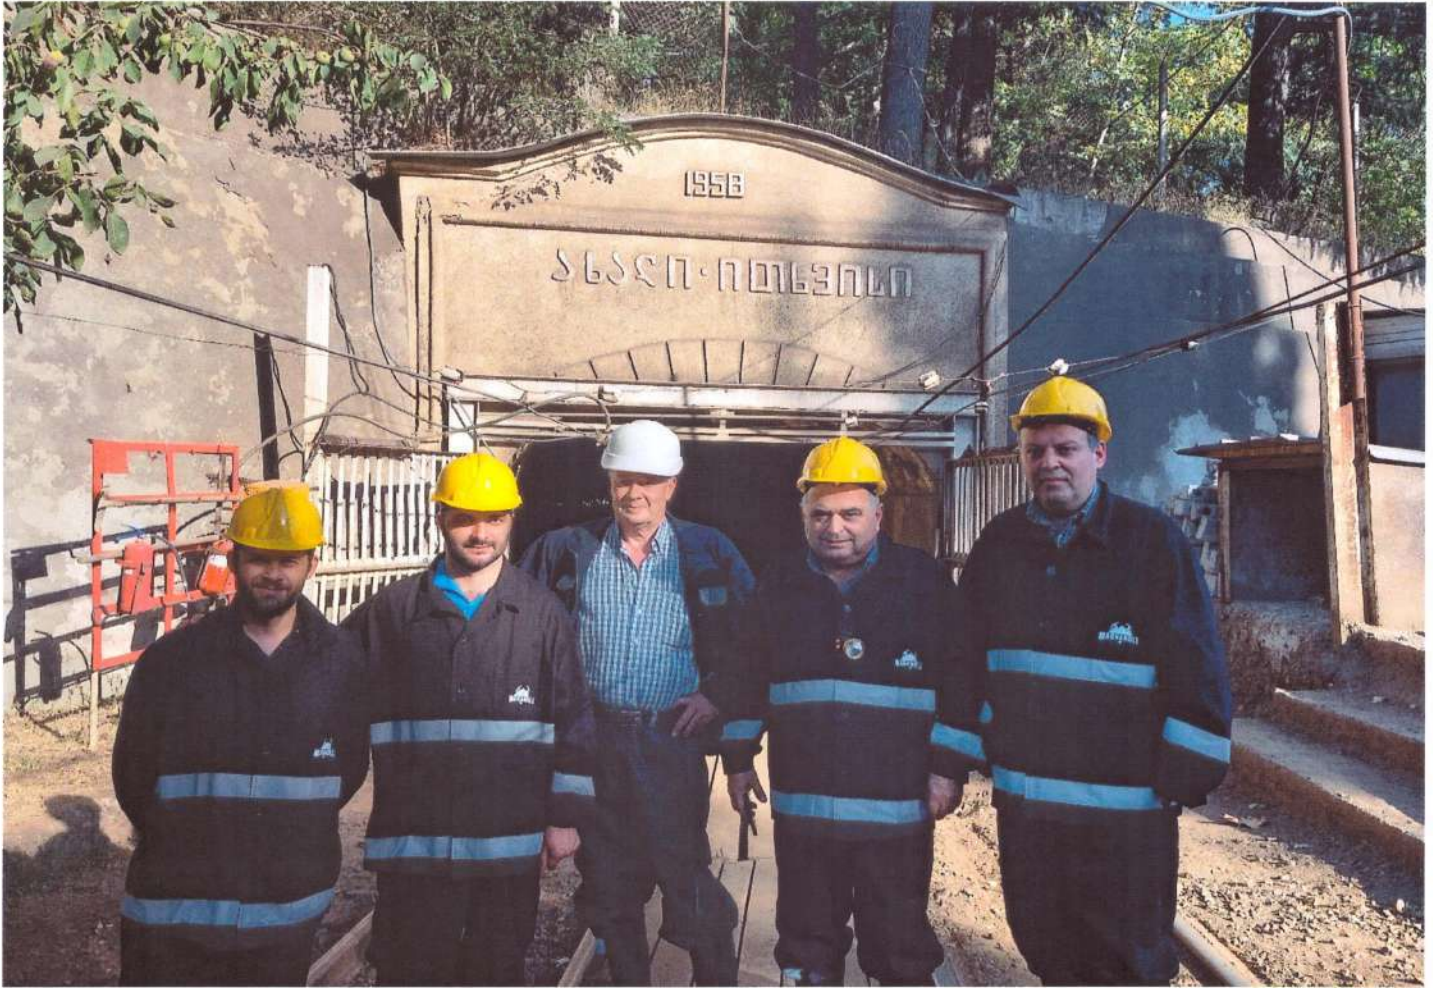
ფოტო N33.

სტიქიური პროცესების გამომწვევი მიზეზების სრულყოფილად შესწავლის მიზნით კომისიის ფარგლებში 2022 წლის 30 აგვისტოს მოხდა ითხვისის მადაროს დათვალიერება (იხ. ფოტო N33):

ითხვისის მალარო შერჩეული იქნა იმ მიზნით, რომ ყველაზე მეტად სწორედ მას აქვს პოტენციალი მოპოვებული მადნის ტრანსპორტირების კუთხით. უნდა აღინიშნოს შპს „ჯორჯიან მანგანუმი“-ს წარმომადგენელთა მხრიდან თანამშრომლობის მაღალი სტანდარტი. ამის საფუძველზე კომისიას მიეცა 5 კმ სიღრმეში მალაროში შესვლის საშუალება. ვიზიტის დროს დათვალიერებულ იქნა სენსიტიურ უბნთან ყველაზე ახლოს მყოფი კაპიტალური შტოლნები. აღსანიშნავია, რომ ითხვისის მალაროში მალაროს ველის გახსნა განხორციელებულია მთავარი კაპიტალური შტოლნებით (საზიდი და სავენტილაციო), ხოლო მალაროს უბნების მომზადება განხორციელებულია მოსამზადებელი (საპანელე, საუბნე) შტრეკების საშუალებით. მოსამზადებელი შტრეკებიდან გაყვანილი პარალელური დამჭრელი შტრეკებით მიღებული სვეტების გამომუშავება წარმოებს ლავებით და სპირაჯოებით. მიმდინარე ეტაპისათვის მალაროში ექსპლუატაციაში 2 სპირაჯო და ერთი ლავი, რომლებიც სენსიტიური უბნიდან დაშორებულია საშუალოდ 1 300 მეტრით.

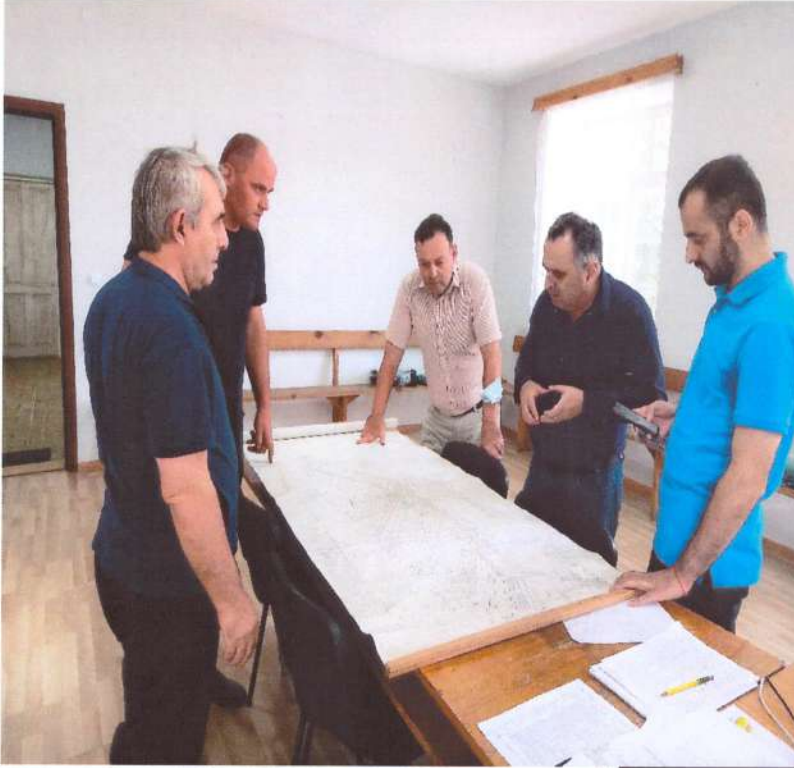
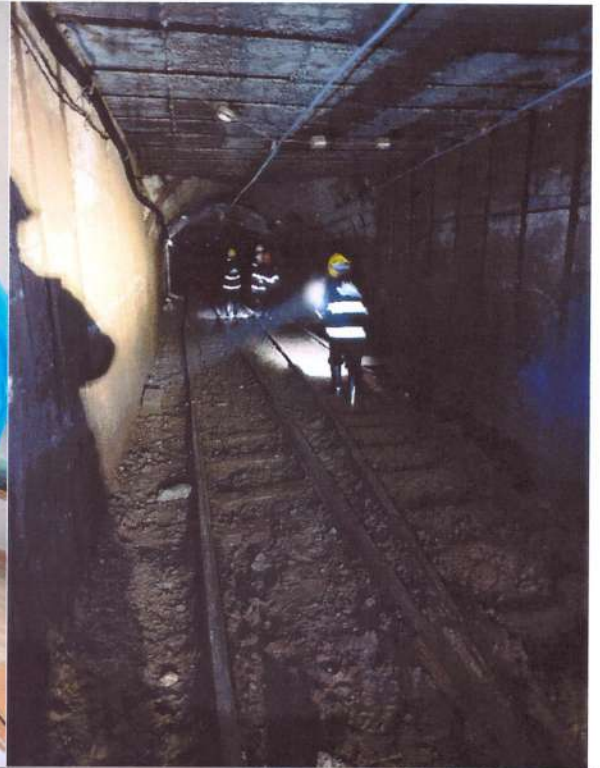
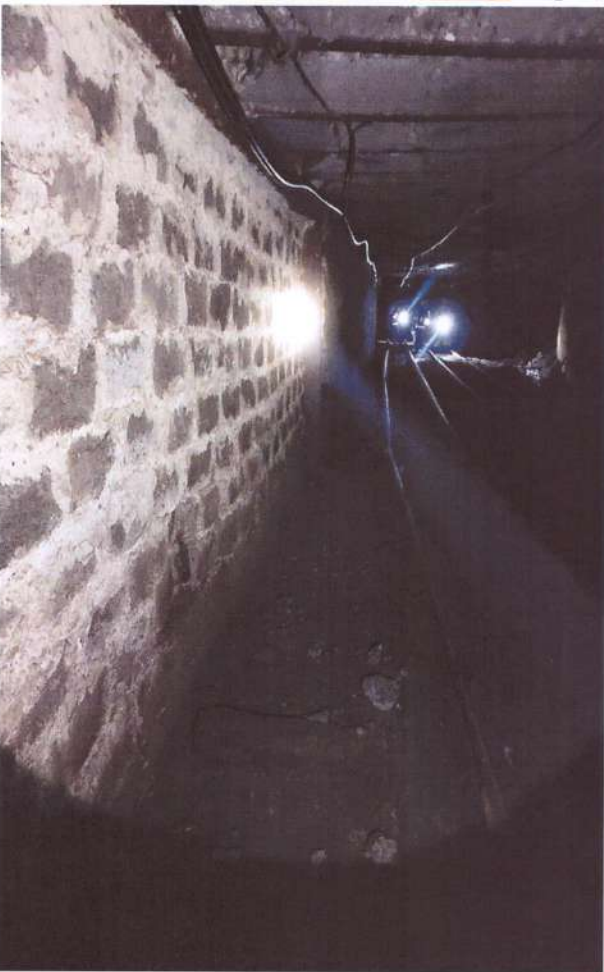
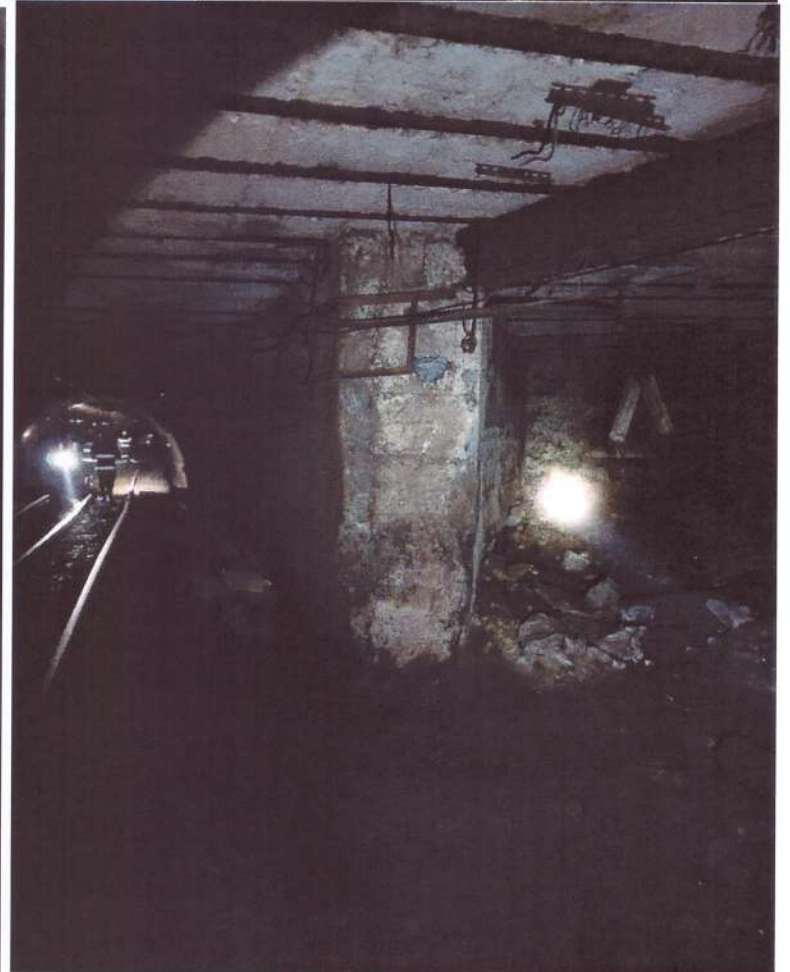
ფოტო N36-39.

2022 წლის 20 სექტემბერს მოხდა შუქრუთის მადაროს დათვალიერება შპს „ჯორჯიან მანგანუმი“-ს სპეციალისტებისაგან შესაბამისი ინფორმაციის მიღების შემდეგ (იხ. ფოტო N36, N37, N38, N39):

ითხვისის მდაროს მსგავსად, შუქრუთის მდაროშიც დათვალიერდა სენსიტიურ უბანთან ყველაზე ახლოს მყოფი კაპიტალური შტოლნები. მდაროს ველის გაახსნა აქაც განხორციელებულია მთავარი კაპიტალური შტოლნებით (საზიდი და სავენტილაციო), ხოლო მდაროს უბნების მომზადება განხორციელებულია მოსამზადებელი (საპანელე, საუბნე) შტრეკების საშუალებით.

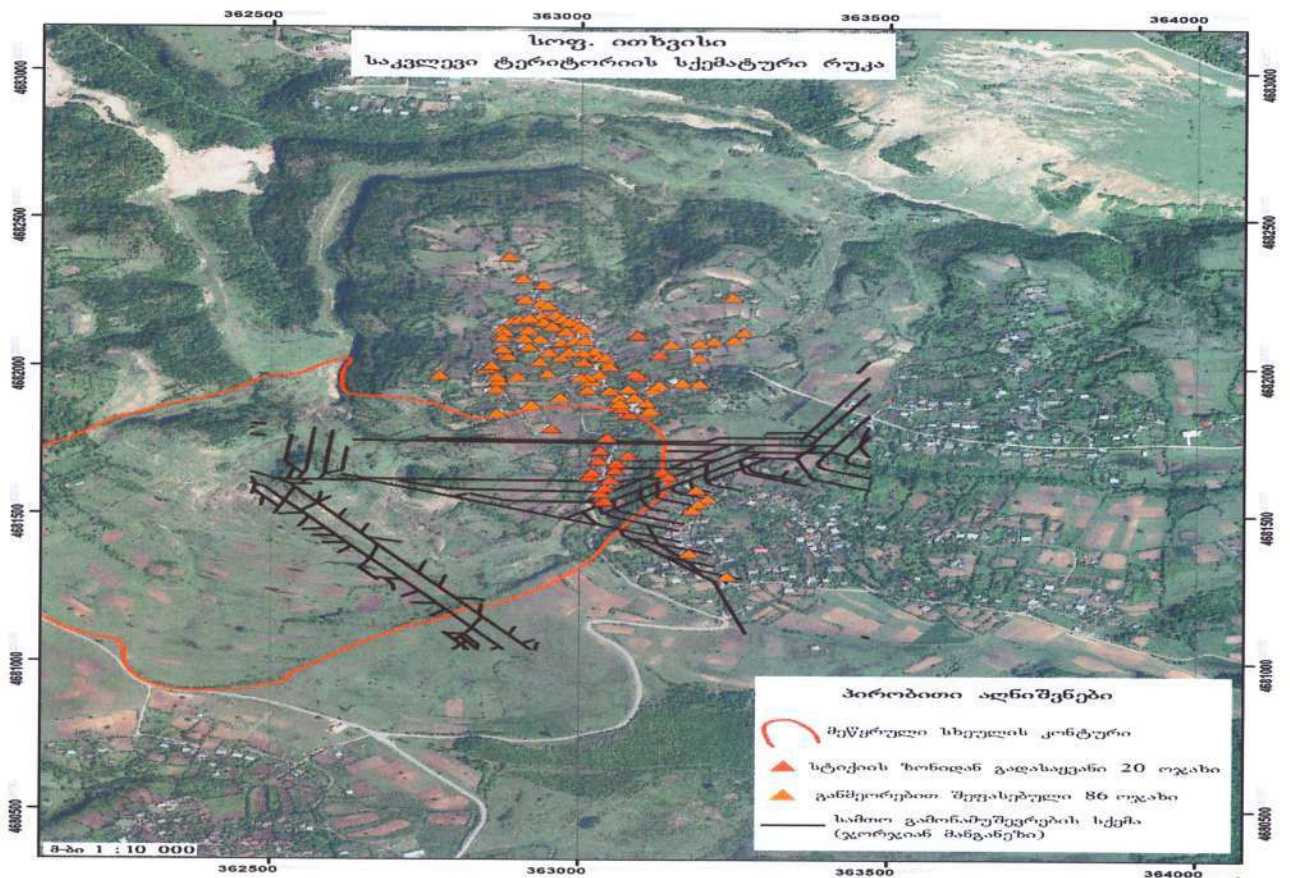
რუკა N46.

საქართველოს მთავრობის 2022 წლის 10 ივნისის №1016 განკარგულების საფუძველზე, ჭიათურის მუნიციპალიტეტის სოფ. ითხვისის ტერიტორიაზე ბოლო პერიოდში გართულებული გეოდინამიკური პირობებით გამოწვეული საცხოვრებელი სახლების ნგრევასთან დაკავშირებით შექმნილი უწყებათაშორისი კომისიის მუშაობის ფარგლებში, ზემოთ აღნიშნული 20 ოჯახის გარდა, განხორციელდა დამატებით 86 საკარმიდამო ნაკვეთის და საცხოვრებელი სახლის ვიზუალური შეფასება, რომლებიც მდებარეობენ მთავარი როფისებური ჩაქცევის და სხვა გეოდინამიკურად დამაბული უბნების მიმდებარედ (იხ. რუკა N46):

აღსანიშნავია, რომ ეს საცხოვრებელი სახლები, ვიზუალური დათვალიერებით შეფასებული იქნა ჯერ კიდევ მარტის თვეში, გეოდინამიკური პროცესების გააქტიურების პირველივე ეტაპზე, გარემოს ეროვნული სააგენტოს გეოლოგიის დეპარტამენტის სპეციალისტების მიერ. თუმცა ამის შემდეგ, დღევანდელი მდგომარეობით, რამდენიმე სახლზე მკვეთრად ფიქსირდება დეფორმაციის ხარისხის ზრდა.

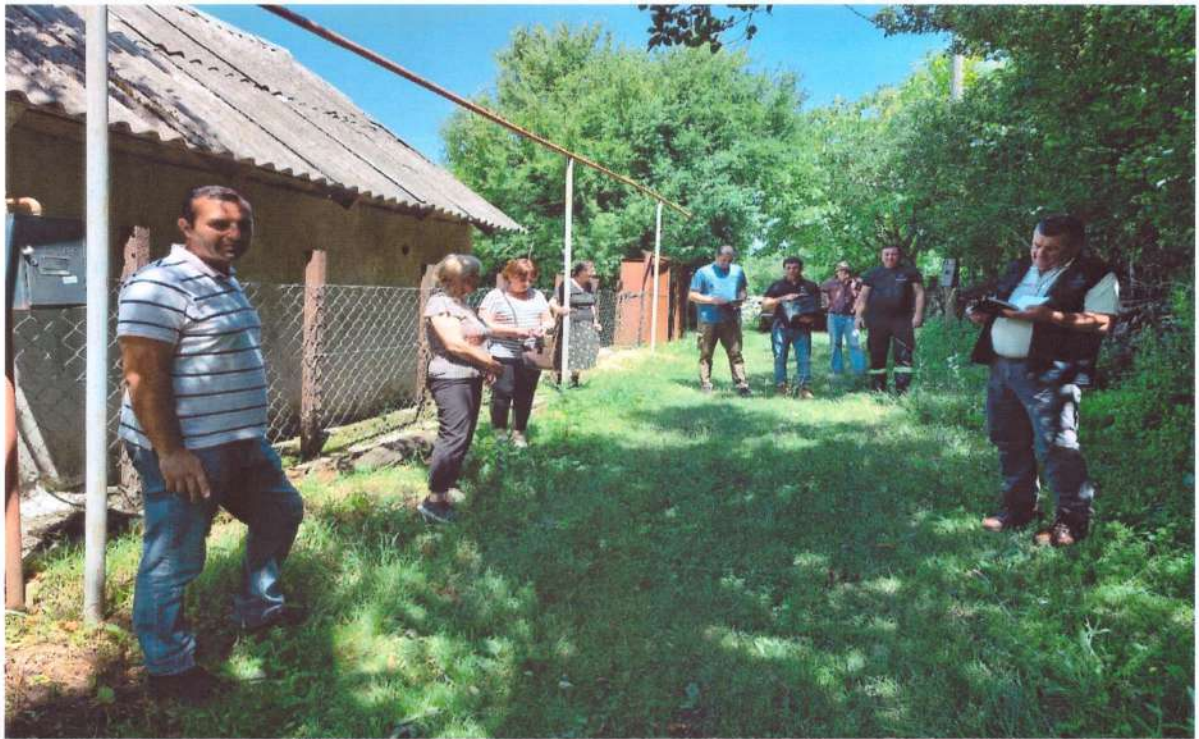
ფოტო N47.

კომისიური წესით, საკარმიდამო ნაკვეთების და საცხოვრებელი სახლების შეფასება განხორციელდა სამ ეტაპად: I ეტაპი 27-28 ივნისი; II ეტაპი 8-9 ივლისი; III ეტაპი 29-30 ივლისი (იხ. ფოტო N 47):
